Rapport de mission de repérage des matériaux et produits contenant de l'amiante pour l'établissement du constat établi à l'occasion de la vente d'un immeuble bâti (Listes A et B de l'annexe 13-9 du Code de la Santé publique)

Numéro de dossier : 8495
Date du repérage : 12/04/2022

Adresse	Rue : 6 rue Carnot Bât., escalier, niveau, appartement n°, lot n°: Lot numéro : NC, Code postal, ville : . 27110 LE NEUBOURG Section cadastrale : NC, Parcelle(s) n° : NC,
Type de logement :
Fonction principale du bâtiment : Autres
Date de construction : Date du permis de construire non connue

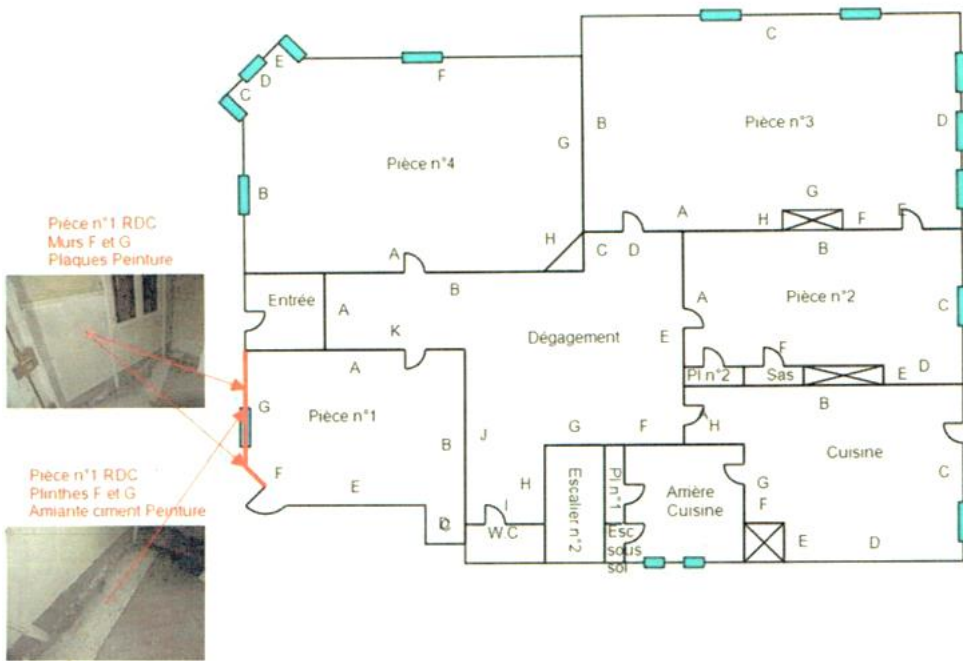
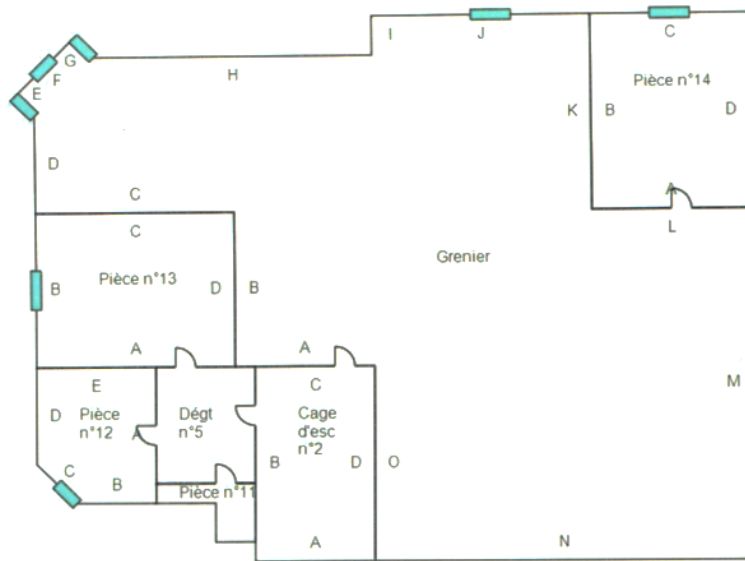
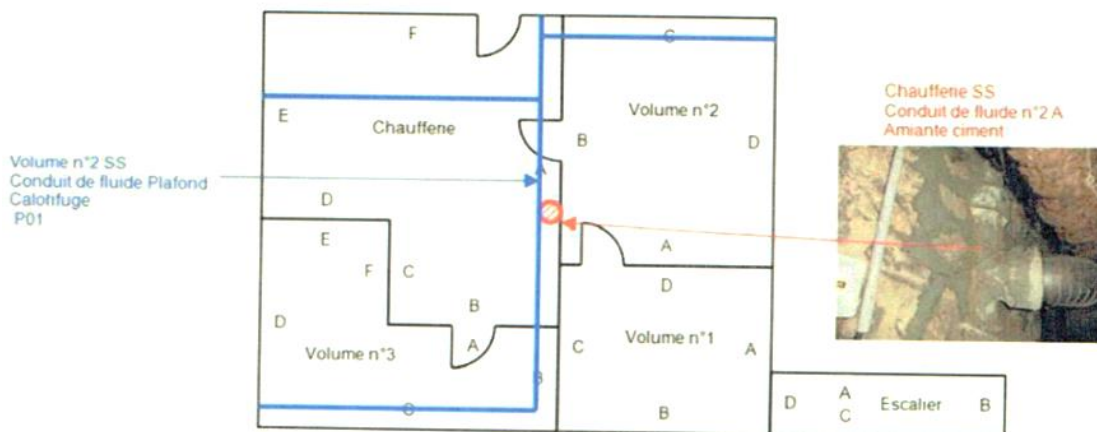
7.1 - Annexe - Schéma de repérage

Il s'agit de l'ensemble des locaux ou parties de l'immeuble concerné par la mission de repérage figurant sur le schéma de repérage joint en annexe à l'exclusion des locaux ou parties d'immeuble n'ayant pu être visités.

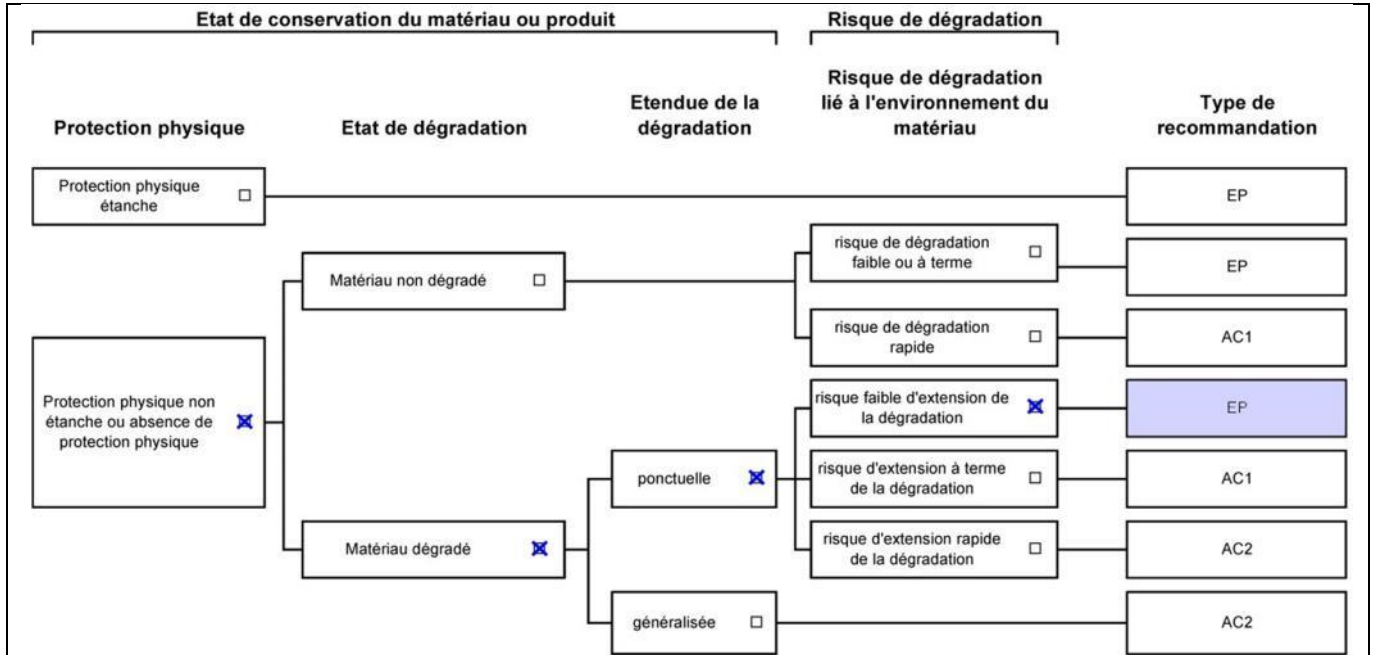
Matériau : Conduits de cheminée en remontée verticale

Résultat EP : Il est recommandé de réaliser une évaluation périodique.

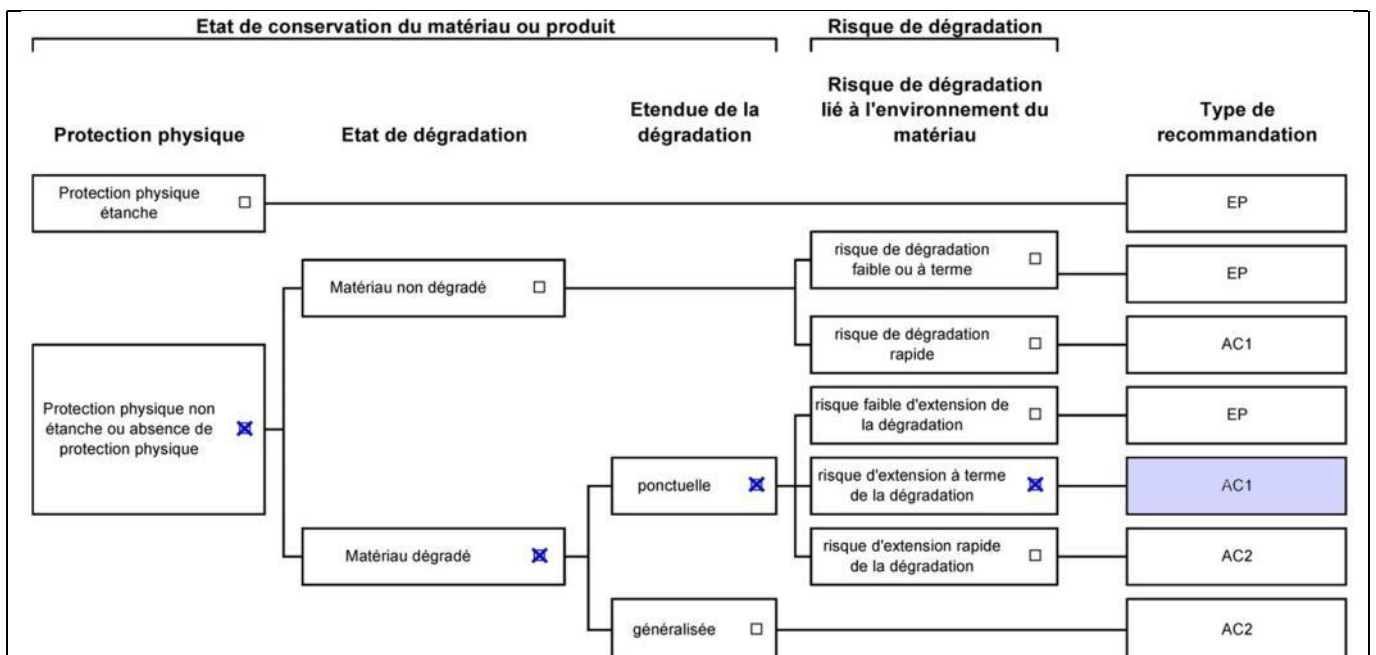
Matériau : Revêtements durs (plaques de menuiseries)

Résultat AC1 : Il est recommandé de réaliser une action corrective de premier niveau.

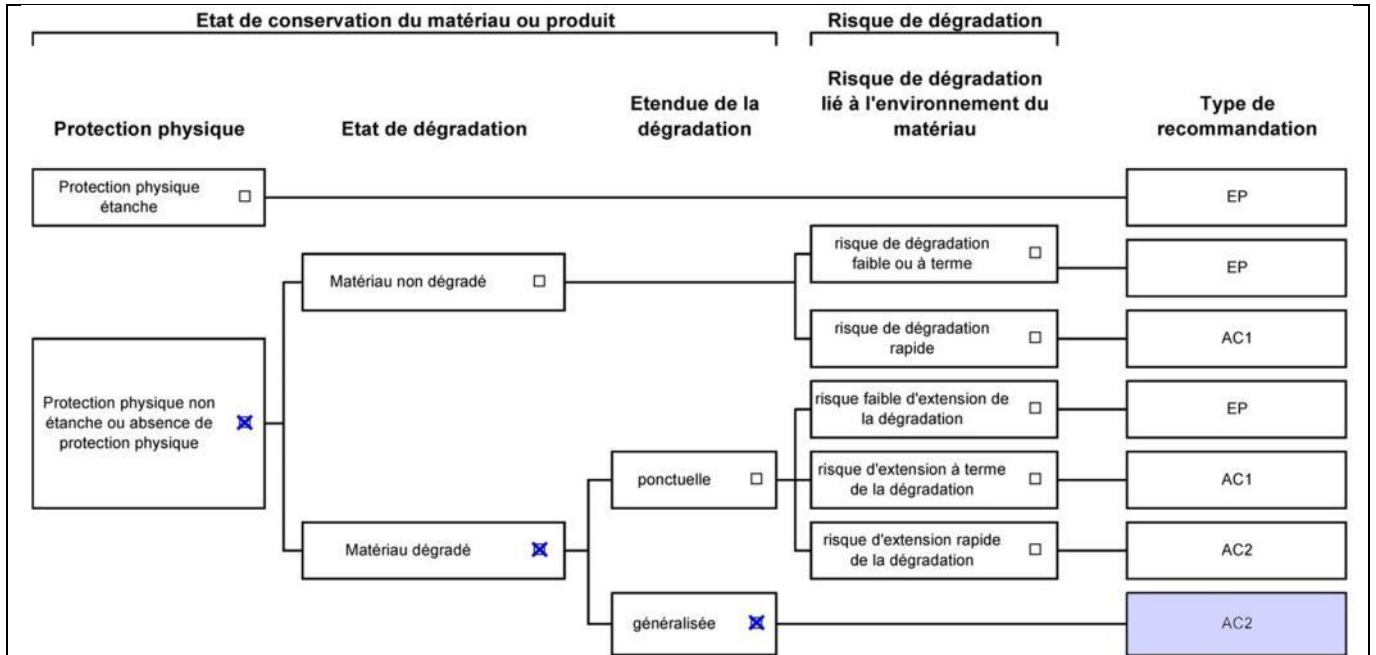
Matériau : Revêtements durs (plinthes)

Résultat AC2 : Il est recommandé de réaliser une action corrective de second niveau.

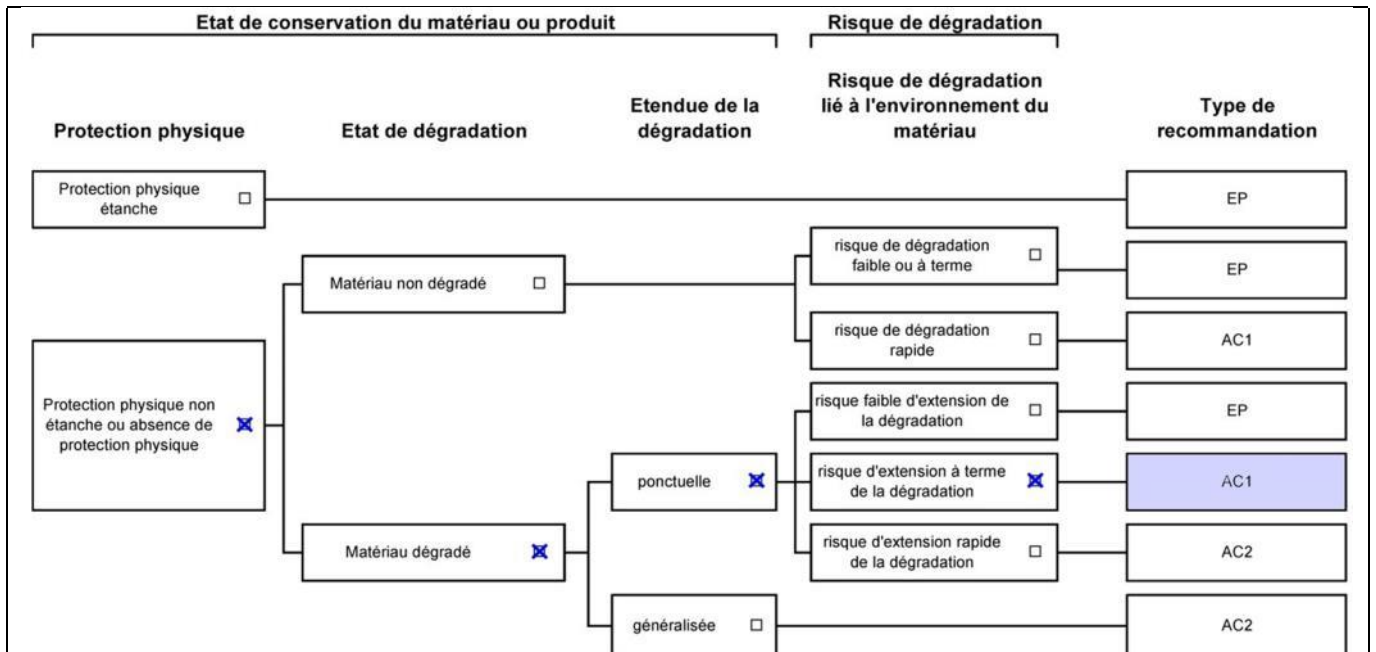
Matériau : Plaques (fibres-ciment)

Résultat AC1 : Il est recommandé de réaliser une action corrective de premier niveau.

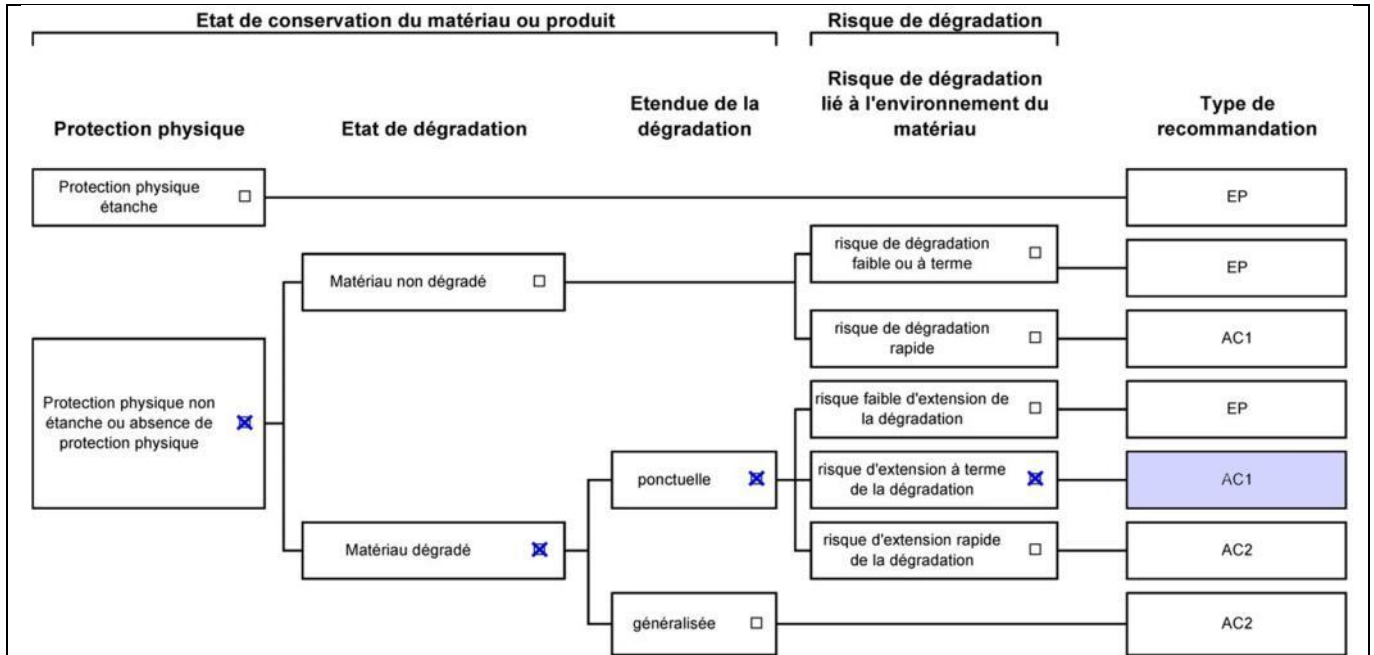
Dossier n° 8495
Date de l'évaluation : 12/04/2022
Bâtiment / local ou zone homogène : Annexes 2 - Abri de jardin
Identifiant Matériau : 8495/M002
Matériau : Plaques (fibres-ciment) pointe de pignon
Résultat AC1 : Il est recommandé de réaliser une action corrective de premier niveau.

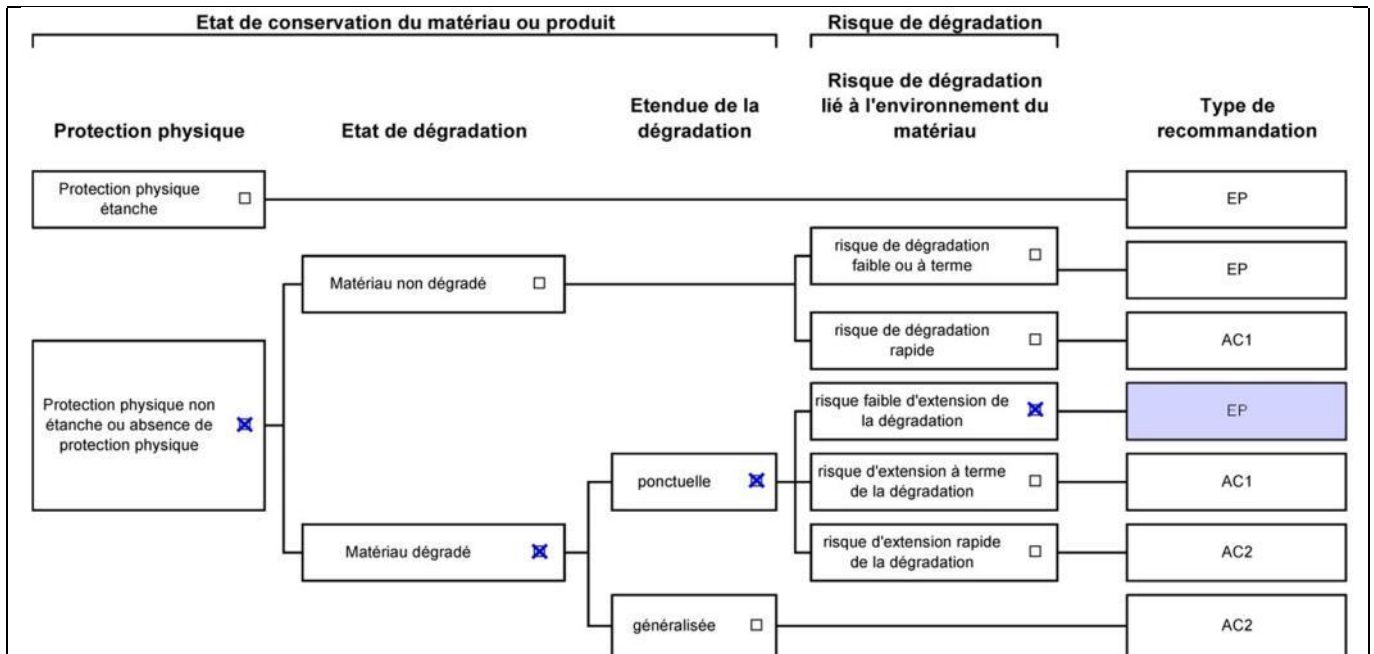
Dossier n° 8495
Date de l'évaluation : 12/04/2022
Bâtiment / local ou zone homogène : Annexes 2 - Abri de jardin
Identifiant Matériau : 8495/M003
Matériau : Conduits de fumée en amiante-ciment
Résultat EP : Il est recommandé de réaliser une évaluation périodique.

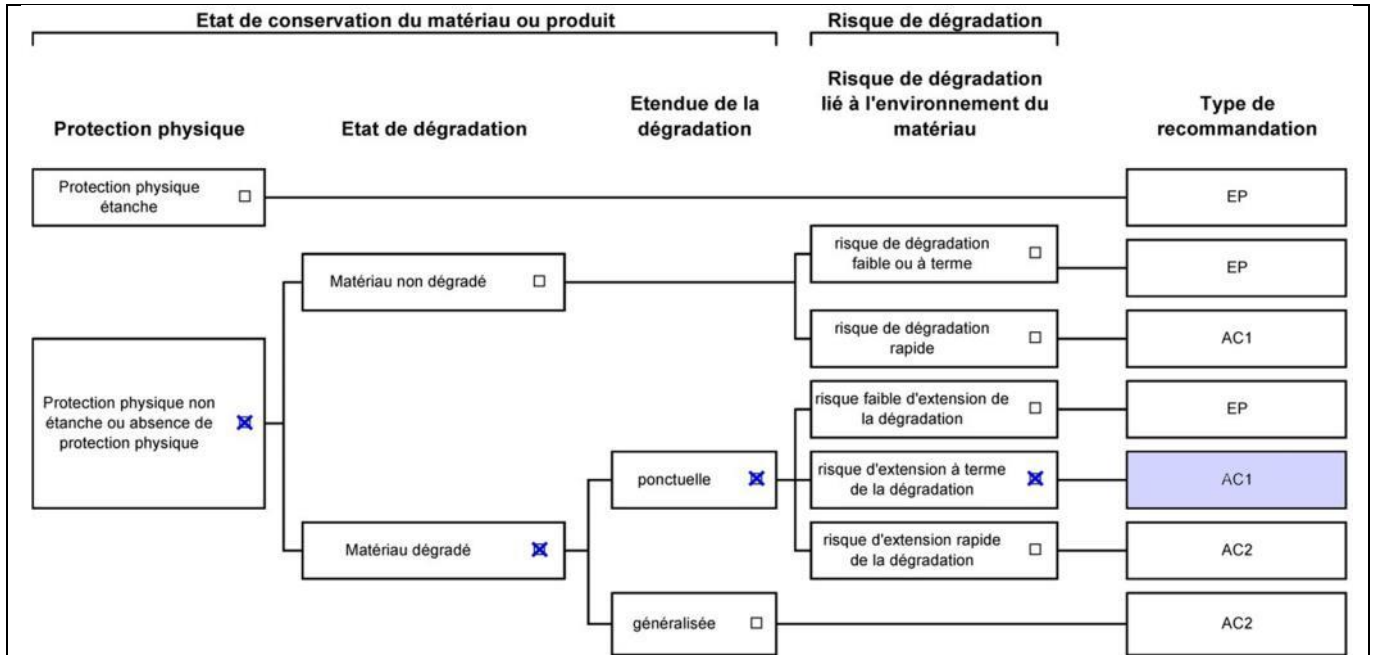
Dossier n° 8495
Date de l'évaluation : 12/04/2022
Bâtiment / local ou zone homogène : Annexes 2 - Abri de jardin
Identifiant Matériau : 8495/M004
Matériau : Plaques (fibres-ciment)
Résultat AC1 : Il est recommandé de réaliser une action corrective de premier niveau.

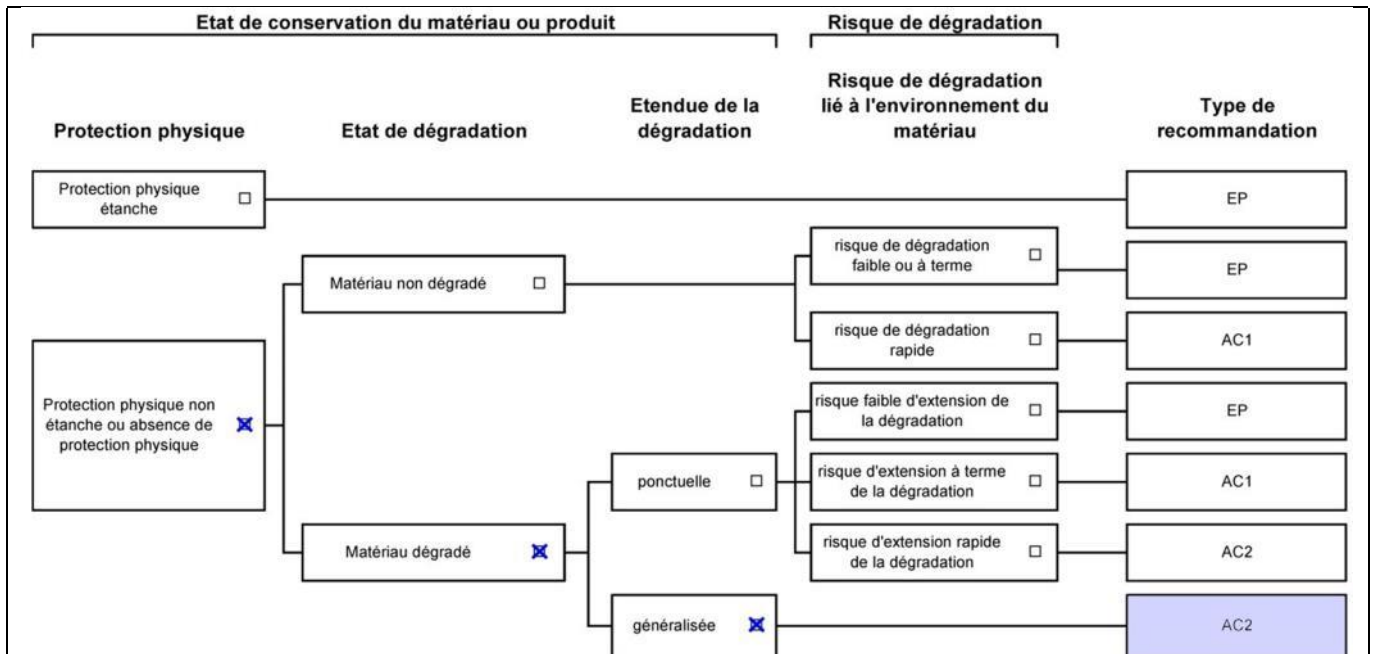
Dossier n° 8495
Date de l'évaluation : 12/04/2022
Bâtiment / local ou zone homogène : Façade maison
Identifiant Matériau : 8495/M008
Matériau : Conduits de ventilation en amiante-ciment (pignon droit)
Résultat AC2 : Il est recommandé de réaliser une action corrective de second niveau.
