Rapport de mission de repérage des matériaux et produits contenant de l'amiante pour l'établissement du constat établi à l'occasion de la vente d'un immeuble bâti (Listes A et B de l'annexe 13-9 du Code de la Santé publique)

Numéro de dossier : 8878
Date du repérage : 14/02/2023

| Immeuble bâti visité | |
|---|---|
| Adresse | Rue : 977 rue Cocherel Bât., escalier, niveau, appartement n°, lot n°: , Lot numéro : NC Code postal, ville : . 27000 EVREUX Section cadastrale AR, Parcelle(s) n° 54 |

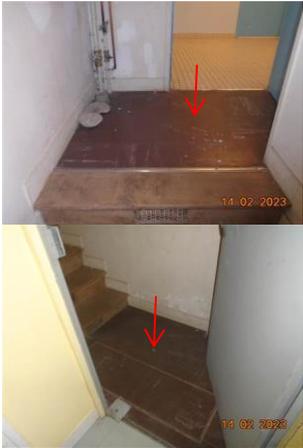
| Localisation | Identifiant + Description | Conclusion (justification) | Etat de conservation** et préconisations* | Photo |
|---|--|---|---|---|
| 0-1 - Escalier | Identifiant: 8878/M001-P3 Description: Dalles de sol thermoplastique marron Liste selon annexe.13-9 du CSP: B | Présence d'amiante (Suivant documentation consultée - Mission n° 76050738 - Constat Amiante BC2E) | Matériau non dégradé Résultat EP** Préconisation : Il est recommandé de réaliser une évaluation périodique. | |

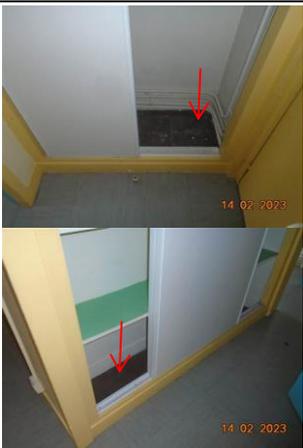
| Localisation | Identifiant + Description | Conclusion (justification) | Etat de conservation** et préconisations* | Photo |
|---|--|---|---|---|
| Rez de jardin - Dégagement | Identifiant: 8878/M002 Description: Dalles de sol thermoplastique marron dans les placards Liste selon annexe.13-9 du CSP: B | Présence d'amiante (ZPSO - documentation consultée - Mission n° 76050738 - Constat Amiante BC2E) | Résultat EP** Préconisation : Il est recommandé de réaliser une évaluation périodique. | |

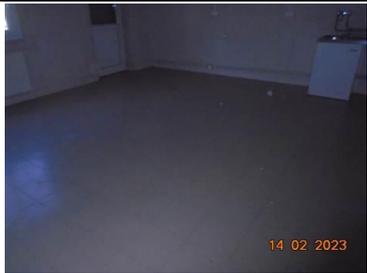
| Localisation | Identifiant + Description | Photo |
|---|---|--|
| Rez de chaussée - Bureau 2 | Identifiant: 8878/M004 Description: Dalles de sol Liste selon annexe.13-9 du CSP: B Justificatif: Suivant documentation consultée -dossier n° 1459025 Bureau Véritas du 05/07/2005 | |

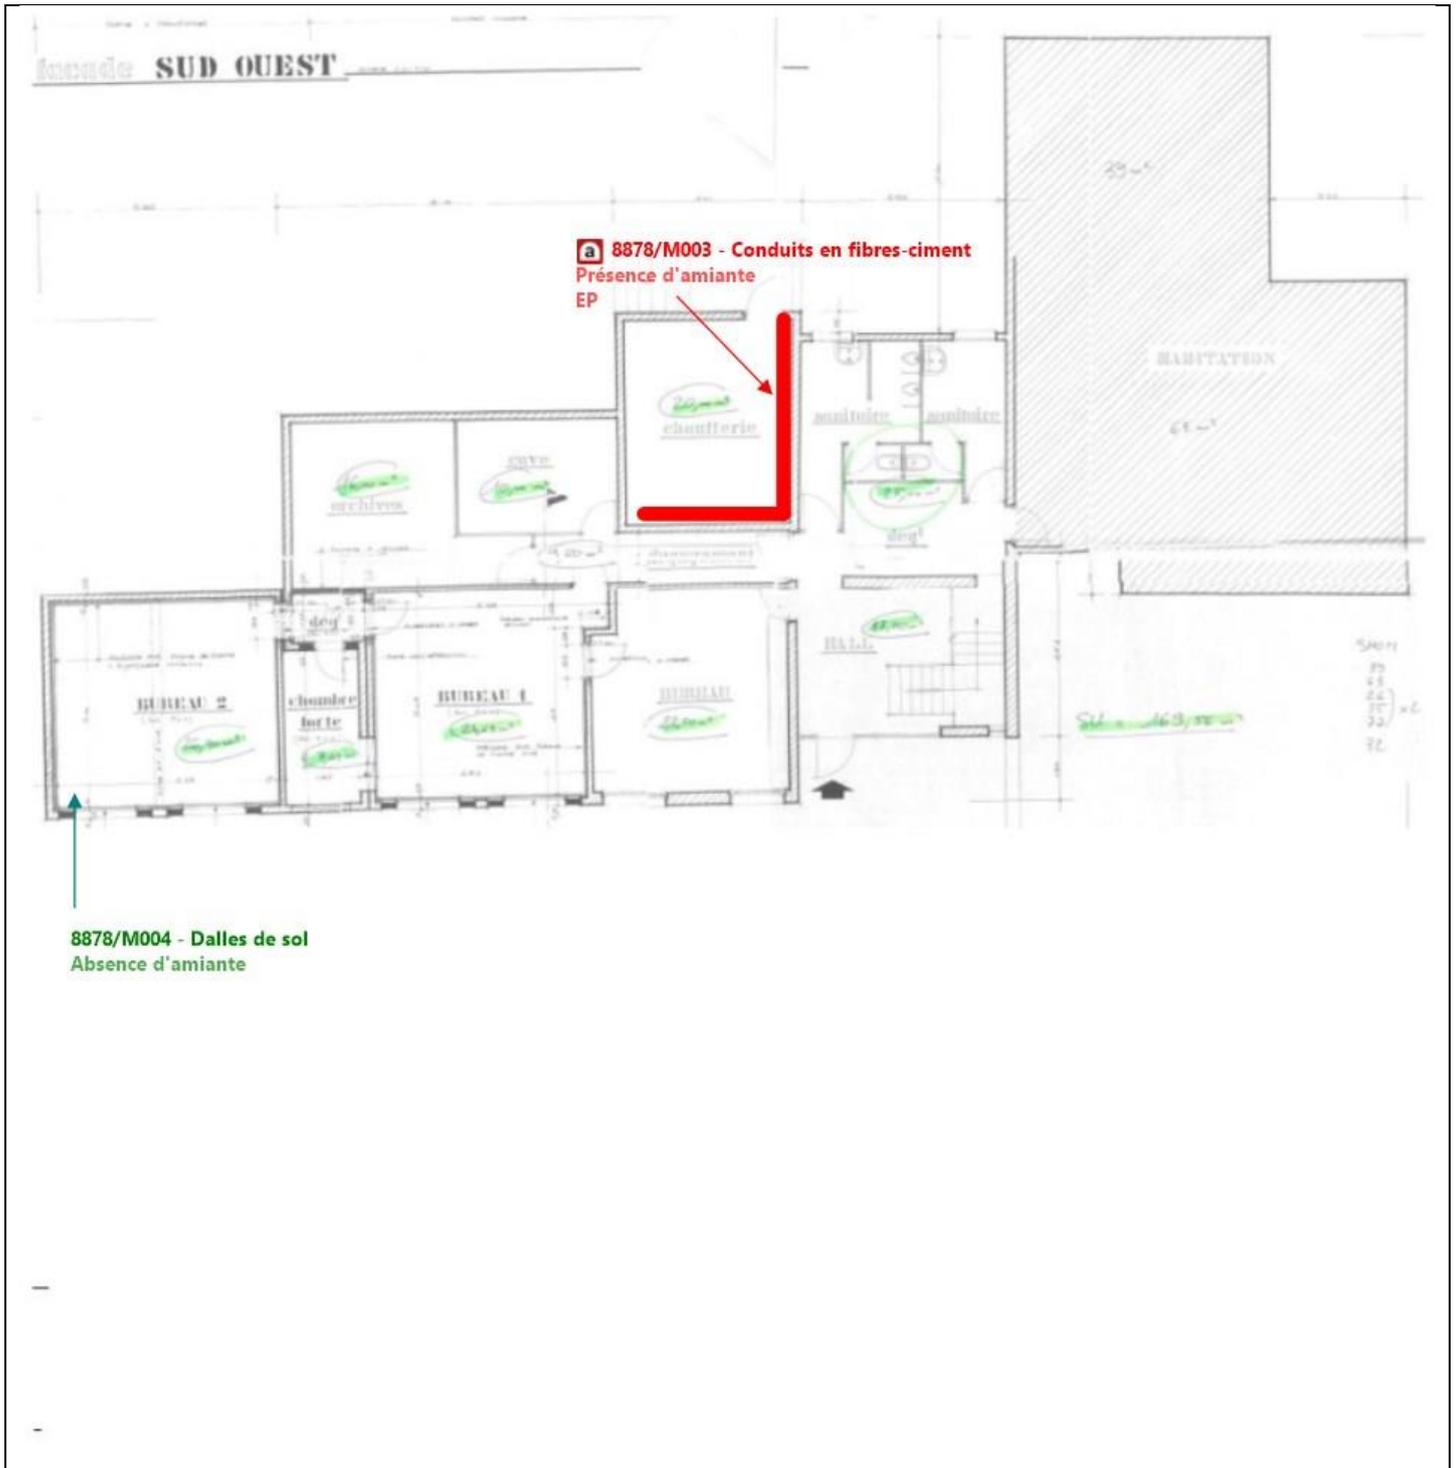
7.1 - Annexe - Schéma de repérage

Planche (croquis) de repérage technique effectué par le cabinet : ADIAMEX - DIAGNOSTICS, auteur : GORUCHON français
Dossier n° 8878 du 14/02/2023
Adresse du bien : 977 rue Cocherel 27000 EVREUX

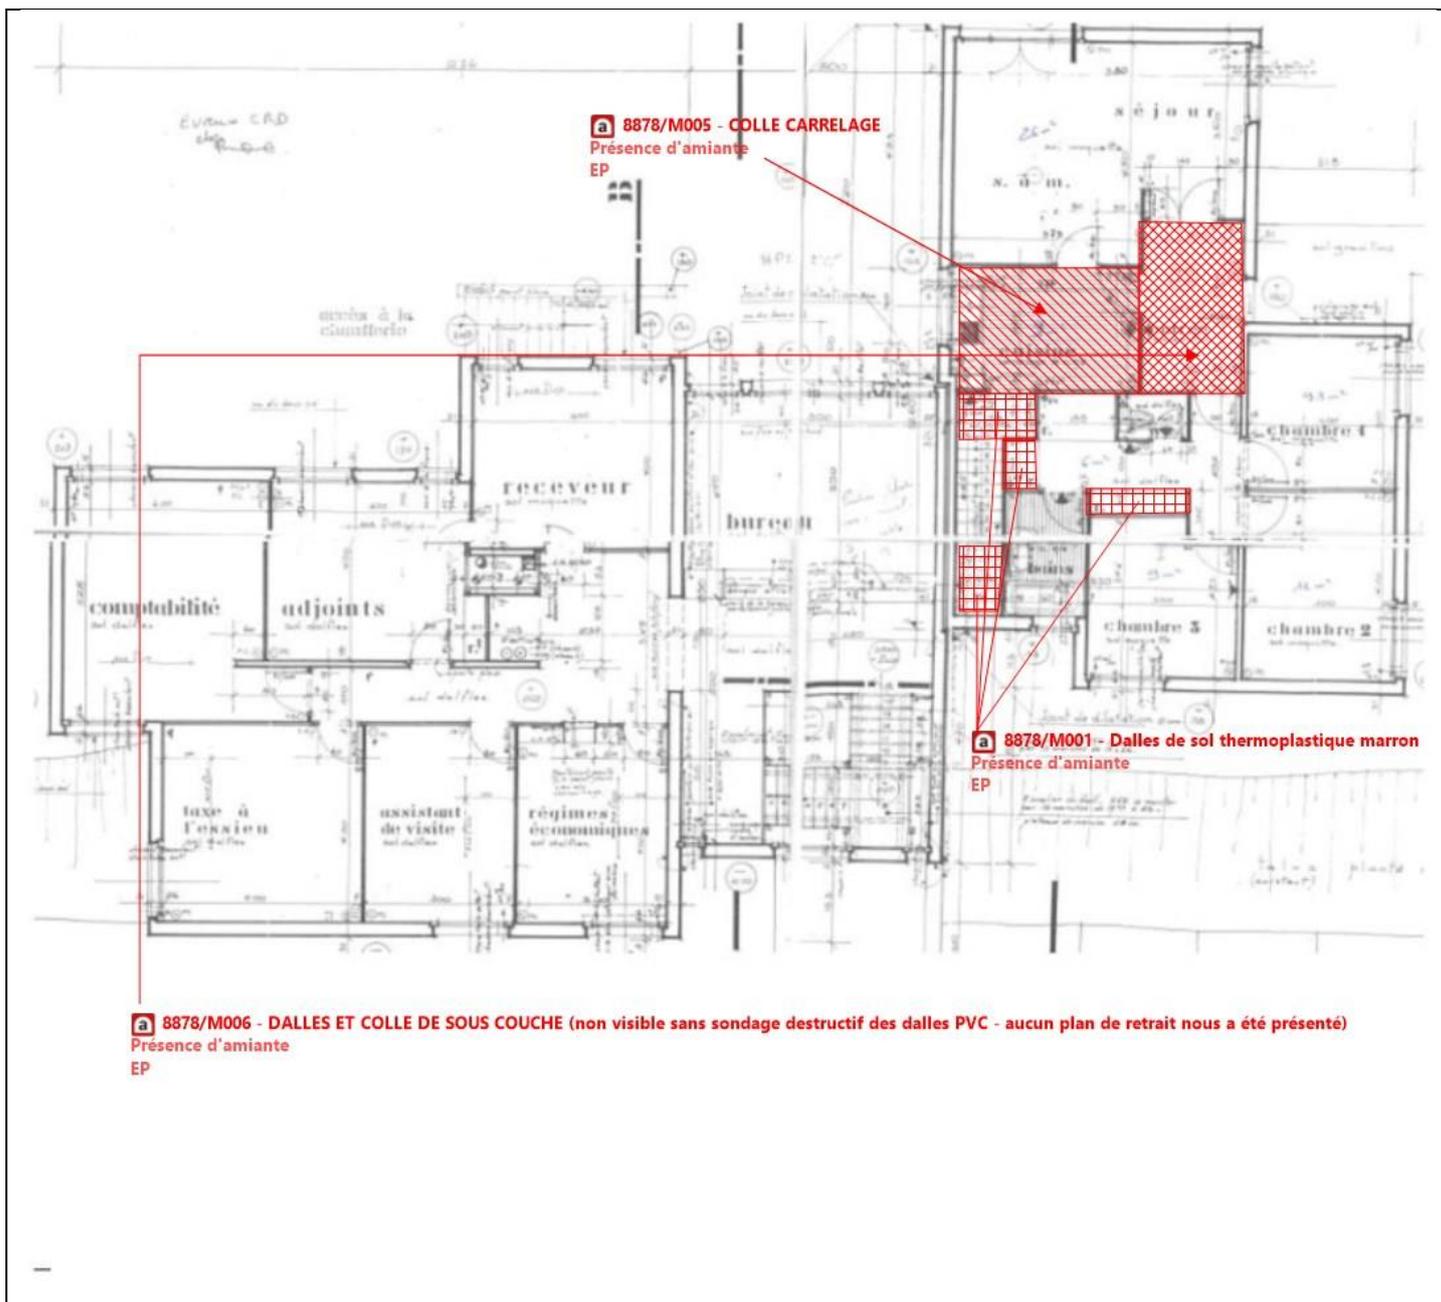
Planche (croquis) de repérage technique effectué par le cabinet : ADIAMEX - DIAGNOSTICS, auteur : GORUCHON français

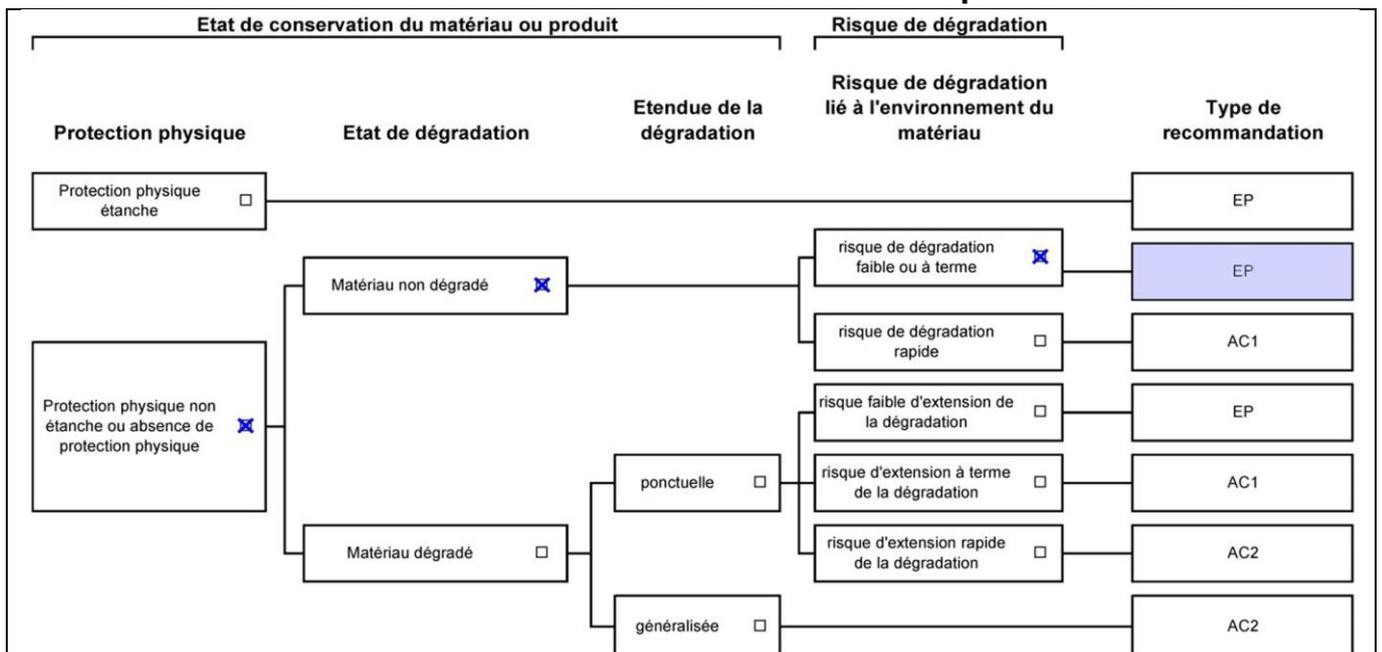
Dossier n° 8878
Date de l'évaluation : 14/02/2023
Bâtiment / local ou zone homogène : Rez de chaussée - Chauffage
Identifiant Matériau : 8878/M003
Matériau : Conduits en fibres-ciment
Résultat EP : Il est recommandé de réaliser une évaluation périodique.
