DOSSIER DE DIAGNOSTICS TECHNIQUES

Référence : 19 - 1294 OFFICE NATIONAL DES FORÊTS 03.07.25

Bien : **Maison individuelle**
Adresse : **Clos Vironvay**
16 rue Claude Monet
27000 EVREUX
Référence Cadastre : **000BD - 0338**

RAPPORT N° 19 - 1294 OFFICE NATIONAL DES FORÊTS 03.07.25

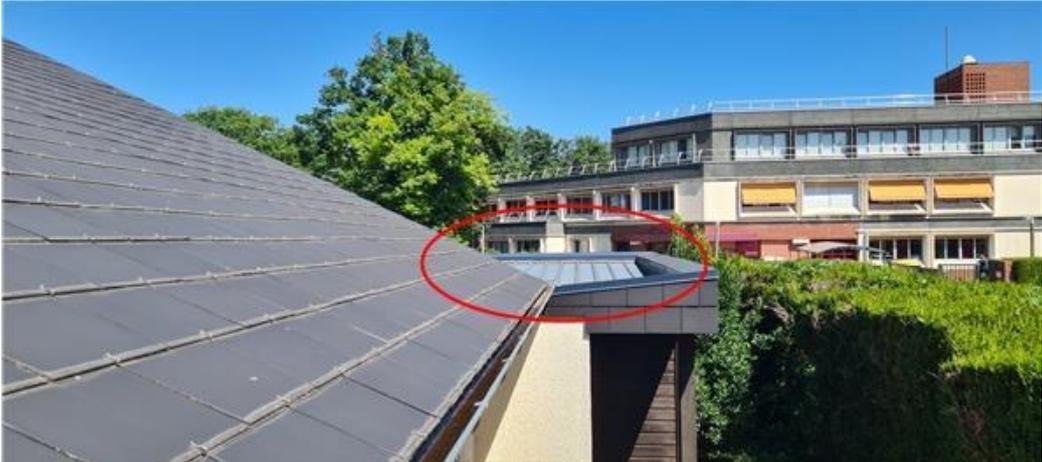
ELEMENT : Couverture		
Nom du client	Numéro de dossier	Pièce ou local
OFFICE NATIONAL DES FORÊTS	19 - 1294 OFFICE NATIONAL DES FORÊTS 03.07.25	1er - Couverture Bureau N°02
Matériau	Date de prélèvement	Nom de l'opérateur
Bac ACIER		MOLLIER Geoffrey
Localisation		Résultat
Couverture		Absence d'amiante
Emplacement

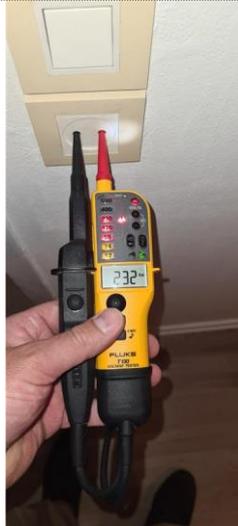
Point de contrôle N° B.3.3.6 a1)

<u>Description :</u>	Au moins un socle de prise de courant ne comporte pas de broche de terre.
<u>Observation(s)</u>	(Anomalie compensée par le point de contrôle B.3.3.6.1), Présence de prises 2 pôles vetustes
<u>Localisation :</u>	Notamment aux chambres.

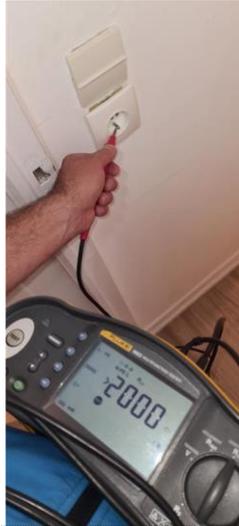
Point de contrôle N° B.3.3.6 a2)

<u>Description :</u>	Au moins un socle de prise de courant comporte une broche de terre non reliée à la terre.
<u>Observation(s)</u>	(Anomalie compensée par le point de contrôle B.3.3.6.1), Perte de continuité sur Broches de terre des socles de prises de courant .
<u>Localisation :</u>	Comme à la chambre N°02.

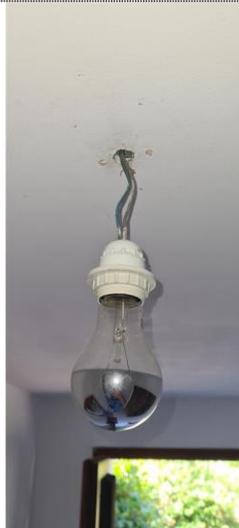
Point de contrôle N° B.3.3.6 a3)

<u>Description :</u>	Au moins un CIRCUIT (n'alimentant pas des socles de prises de courant) n'est pas relié à la terre.
<u>Observation(s)</u>	(Anomalie compensée par le point de contrôle B.3.3.6.1), Absence de terre sur les points lumineux
<u>Localisation :</u>	Ensemble du logement.

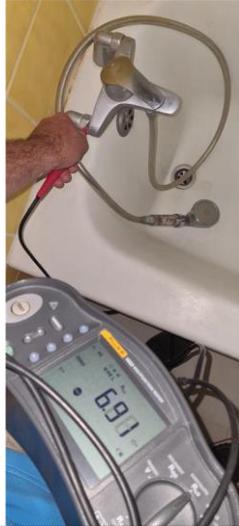
Point de contrôle N° B.5.3 a)

Description : Locaux contenant une baignoire ou une douche : la continuité électrique de la LIAISON EQUIPOTENTIELLE supplémentaire, reliant les ELEMENTS CONDUCTEURS et les MASSES des MATERIELS ELECTRIQUES, n'est pas satisfaisante (résistance > 2 ohms).

Localisation : Baignoire salle de Bain.

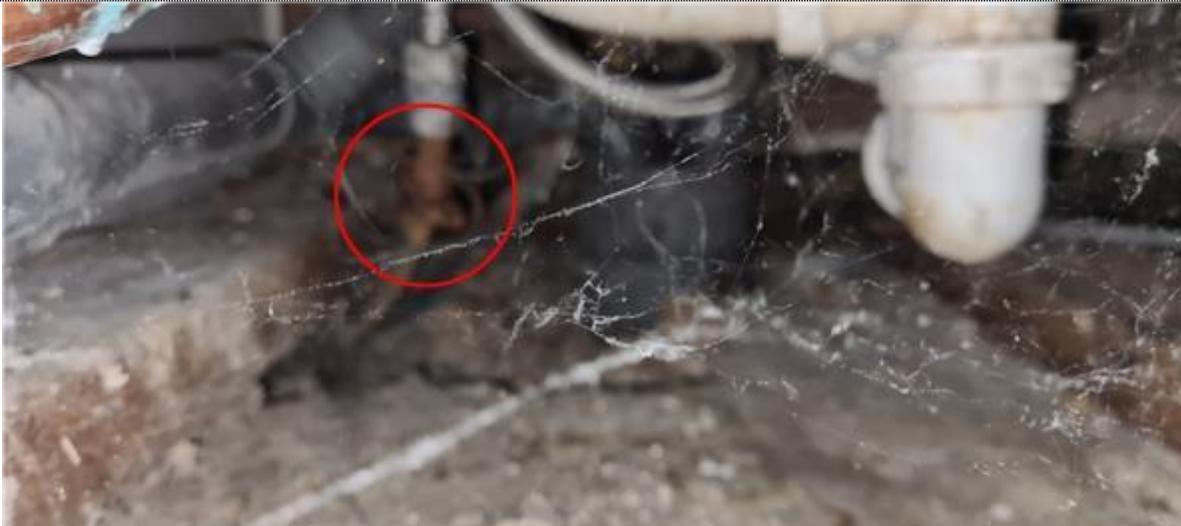
Point de contrôle N° B.5.3 d)

Description : Locaux contenant une baignoire ou une douche: au moins une CONNEXION du CONDUCTEUR de LIAISON EQUIPOTENTIELLE supplémentaire, à un élément conducteur et/ou une MASSE et/ou une broche de terre d'un socle de prise de courant n'assure un contact sûr et durable.

Observation(s) Mauvaise connexion de la L.E.S au réseau de plomberie de la baignoire.

Localisation : Baignoire Salle de Bain.

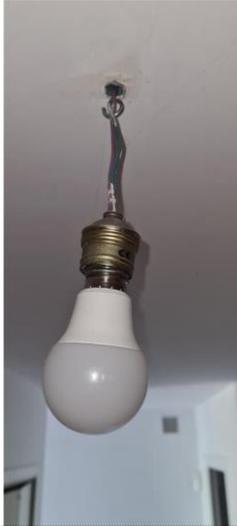
Point de contrôle N° B.8.3 a)

<u>Description :</u>	L'installation comporte au moins un MATERIEL ELECTRIQUE vétuste.
<u>Observation(s)</u>	Présence de douilles métalliques vetustes avec risque de contact direct.
<u>Localisation :</u>	Comme au garage, chambres, dégagement.

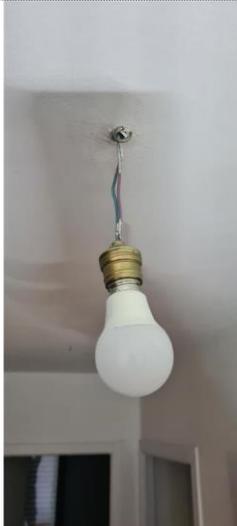
Point de contrôle N° B.8.3 e)

<u>Description :</u>	Au moins un CONDUCTEUR isolé n'est pas placé sur toute sa longueur dans un conduit, une goulotte, une plinthe ou une huisserie, en matière isolante ou métallique, jusqu'à sa pénétration dans le MATERIEL ELECTRIQUE qu'il alimente.
<u>Observation(s)</u>	Câbles apparents.
<u>Localisation :</u>	Ensemble des points lumineux.
