**Rapport de mission de repérage des matériaux et produits contenant de l'amiante  
pour l'établissement du constat établi à l'occasion de la vente d'un immeuble bâti  
(Listes A et B de l'annexe 13-9 du Code de la Santé publique)**

Numéro de dossier : 8445  
Date du repérage : 01/02/2022

Adresse	Rue : ..... <b>Maison Forestière de la Lande</b> <b>8 hameau du petit clos</b> Bât., escalier, niveau, appartement n°, <b>lot n°:</b> <b>Lot numéro : NC,</b> Code postal, ville : .. <b>27480 LYONS LA FORET</b> <b>Section cadastrale E, Parcelle(s) n° 156,</b>
Type de logement : Fonction principale du bâtiment : Date de construction :	..... ..... <b>Habitation (maison individuelle)</b> ..... <b>Date du permis de construire non connue</b>

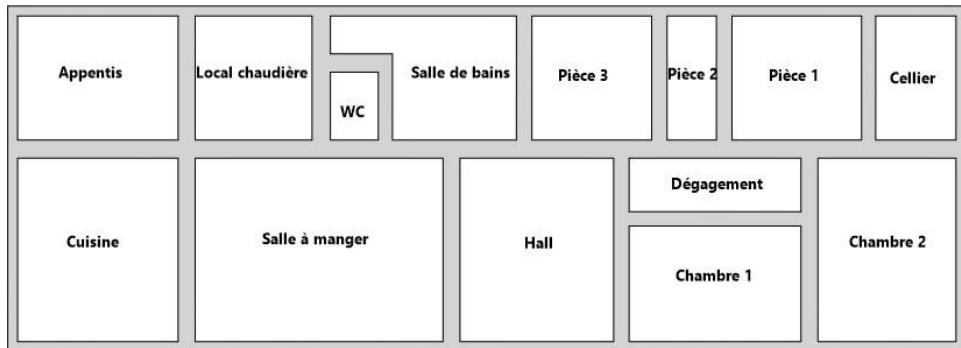
**7.1 - Annexe - Schéma de repérage**

**Planche (croquis) de repérage technique effectué par le cabinet : ADIAMEX - DIAGNOSTICS, auteur : GORUCHON  
françois**

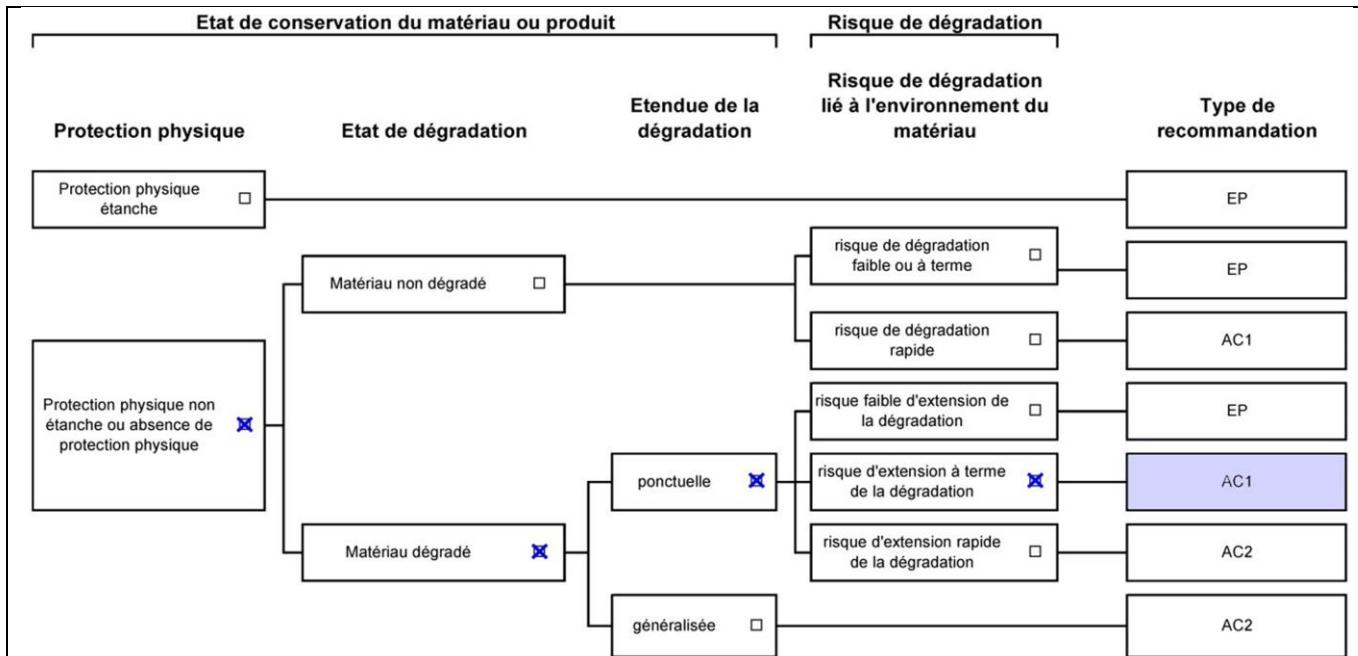
**Dossier n° 8445**  
**Date de l'évaluation : 01/02/2022**  
**Bâtiment / local ou zone homogène : Bâtiment - Bureau indépendant**  
**Identifiant Matériau : 8445/L2**  
**Matériau : Ardoises (composites)**  
**Résultat EP : Il est recommandé de réaliser une évaluation périodique.**

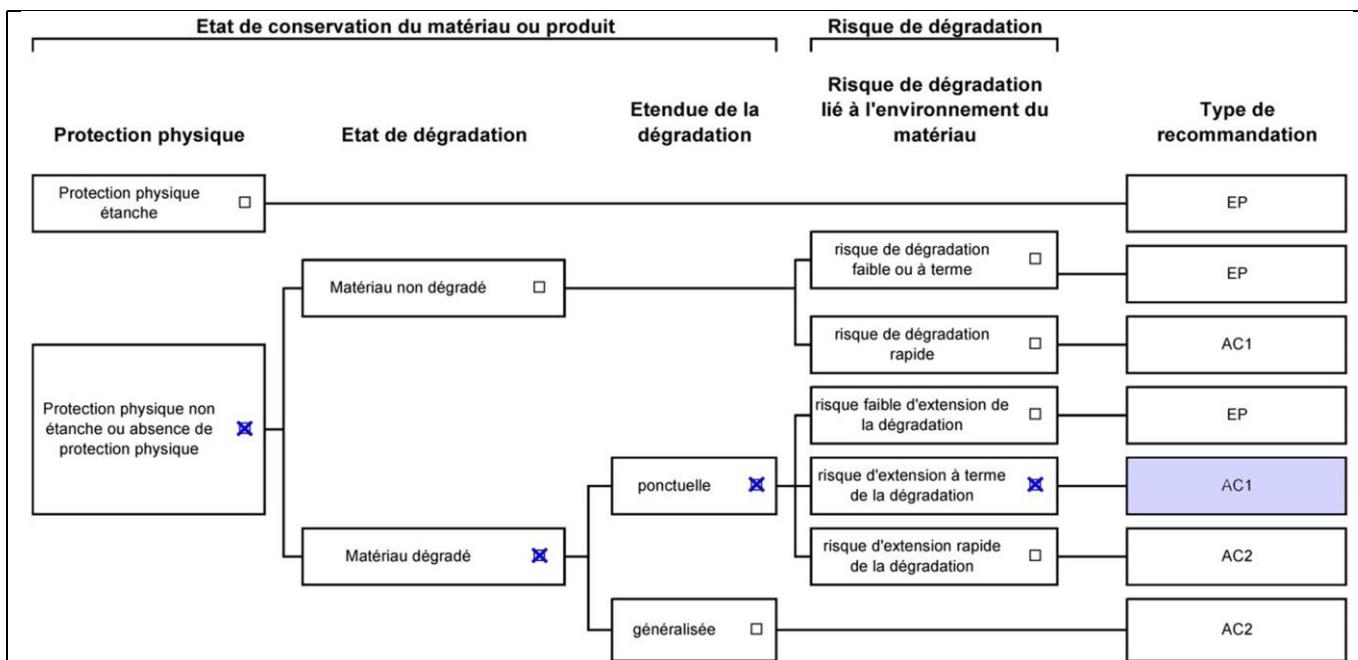
Identifiant Matériau : 8445/M002

Matériau : Plaques (fibres-ciment) tôles ondulées

Résultat AC1 : Il est recommandé de réaliser une action corrective de premier niveau.
