Dossier Technique Immobilier

Numéro de dossier : 25/IMO/0041

Adresse :**1854 Rue de la Maison Forestière**

Commune :**27290 ECAQUELON**

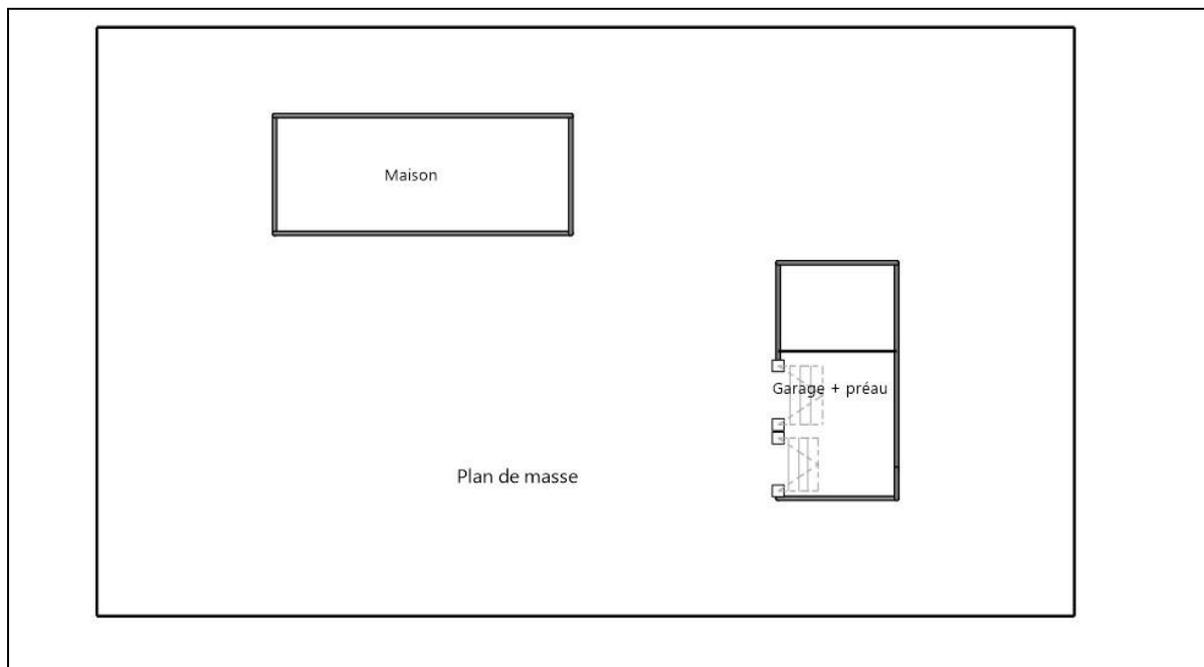
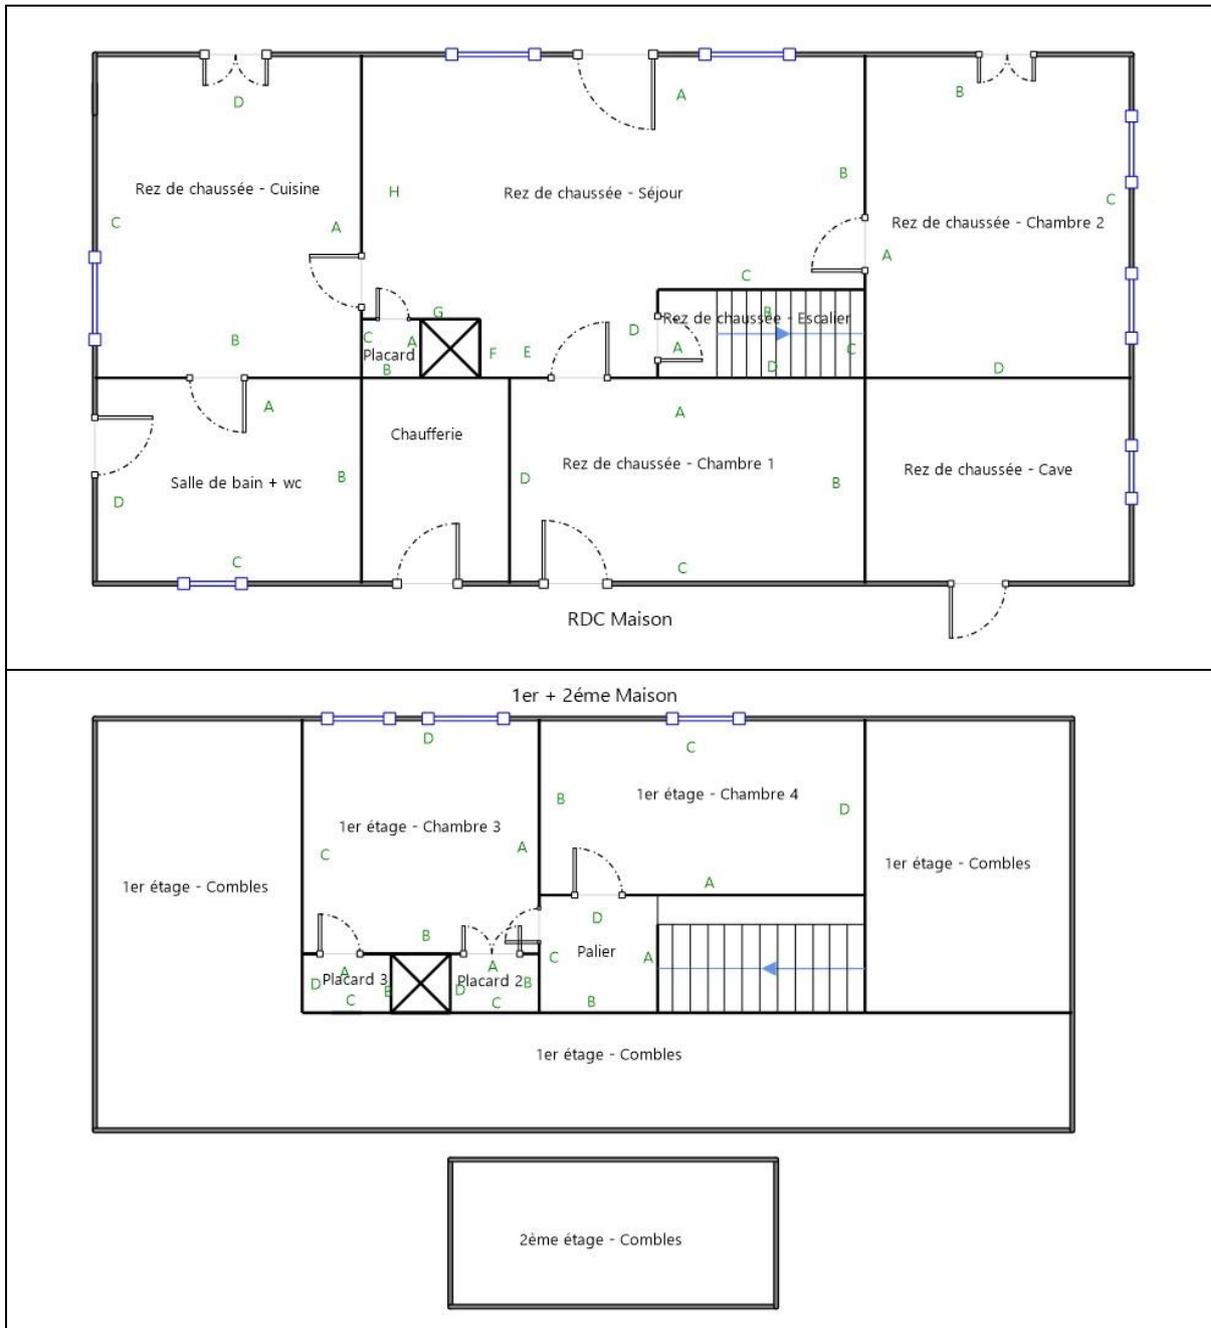
Localisation des mesures sur croquis de repérage

-		Porte 2	pvc Neuf	aucun	Non mesurée	-		NM	Élément récent
-		Huisserie Porte 2	pvc Neuf	aucun	Non mesurée	-		NM	Élément récent
91		Volet	Bois	Peinture	partie basse	0,08		0	
92					partie haute	0,11			
93		Radiateur	Métal	Peinture	mesure 1	0,06		0	
94					mesure 2	0,07			
95		Embrasure porte	Plâtre	Peinture	mesure 1	4,31	Dégradé (Ecaillage)	3

Du fait de la présence de revêtements contenant du plomb au-delà des seuils en vigueur et de la nature des dégradations constatées (dégradé) sur certaines unités de diagnostic et en application de l'article L. 1334-9 du code de la santé publique, le propriétaire du bien, objet de ce constat, doit effectuer les travaux appropriés pour supprimer l'exposition au plomb, tout en garantissant la sécurité des occupants. Il doit également transmettre une copie complète du constat, annexes comprises, aux occupants de l'immeuble ou de la partie d'immeuble concernée et à toute personne amenée à effectuer des travaux dans cet immeuble ou la partie d'immeuble concernée.

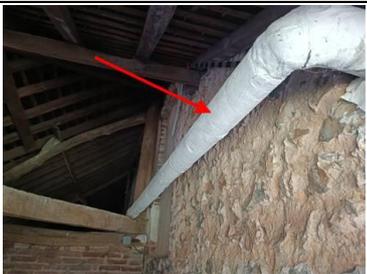
Localisation	Identifiant + Description	Photo
Maison Combles 1er	Identifiant: M004 Description: Calorifuge (tresses, coquilles, matelas...) Liste selon annexe.13-9 du CSP: A

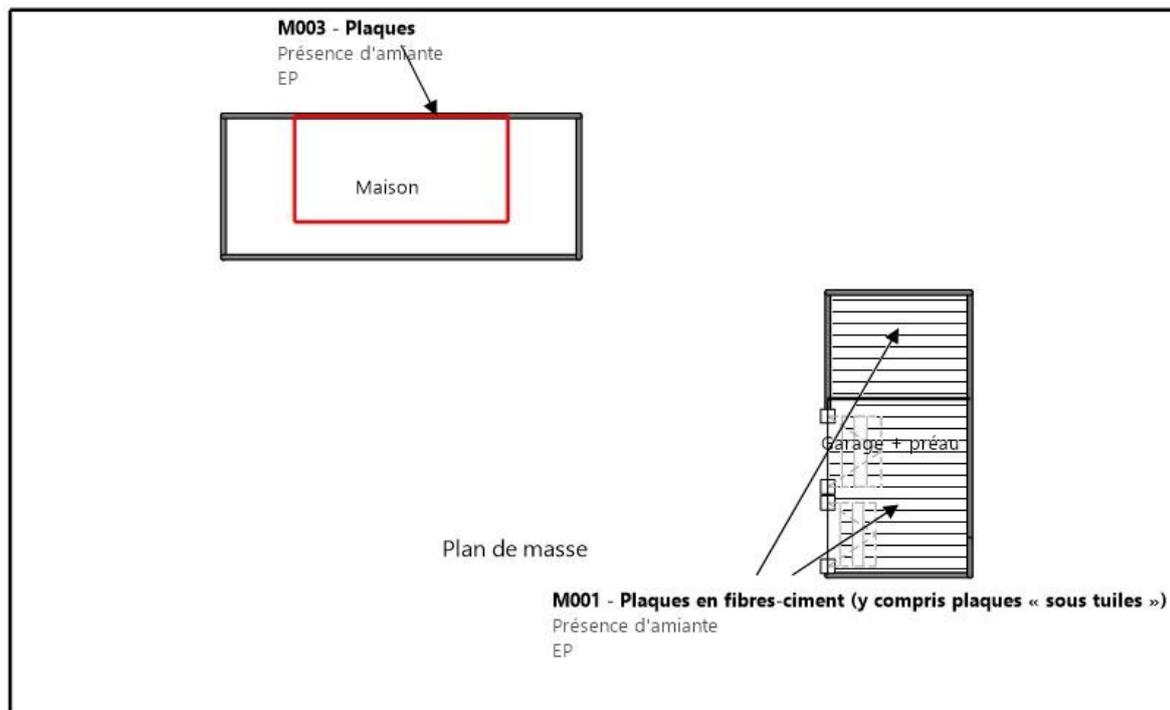
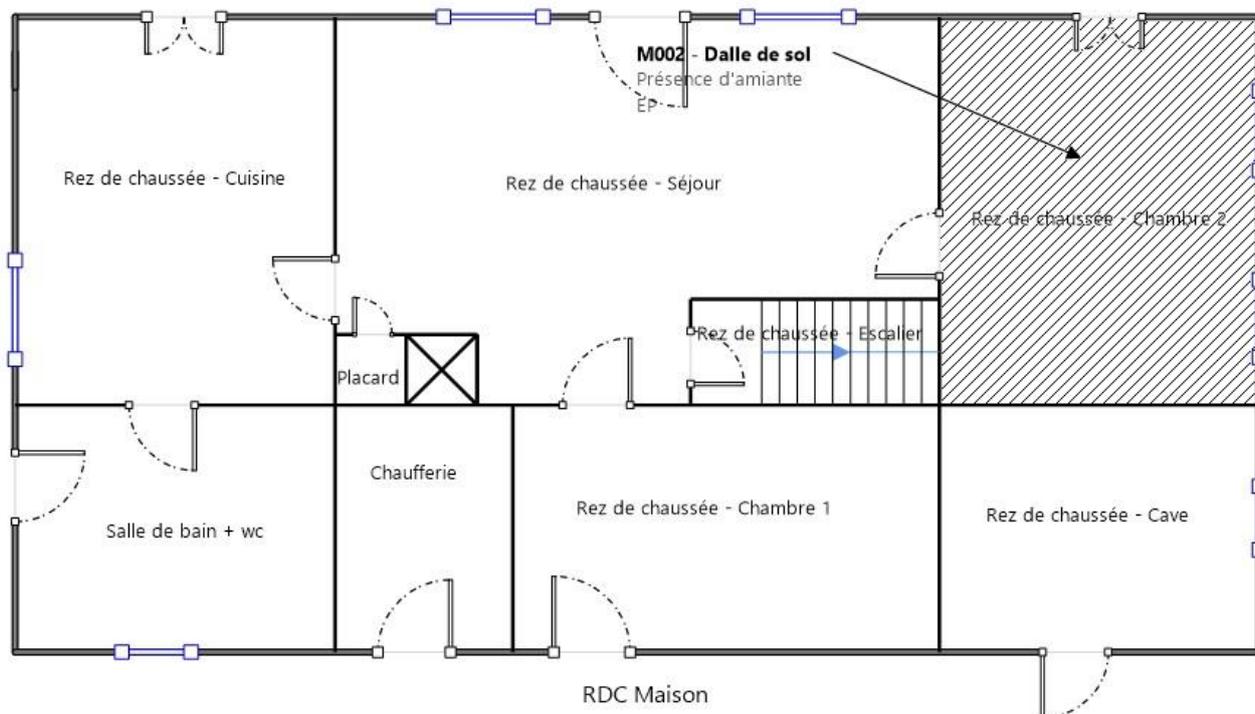
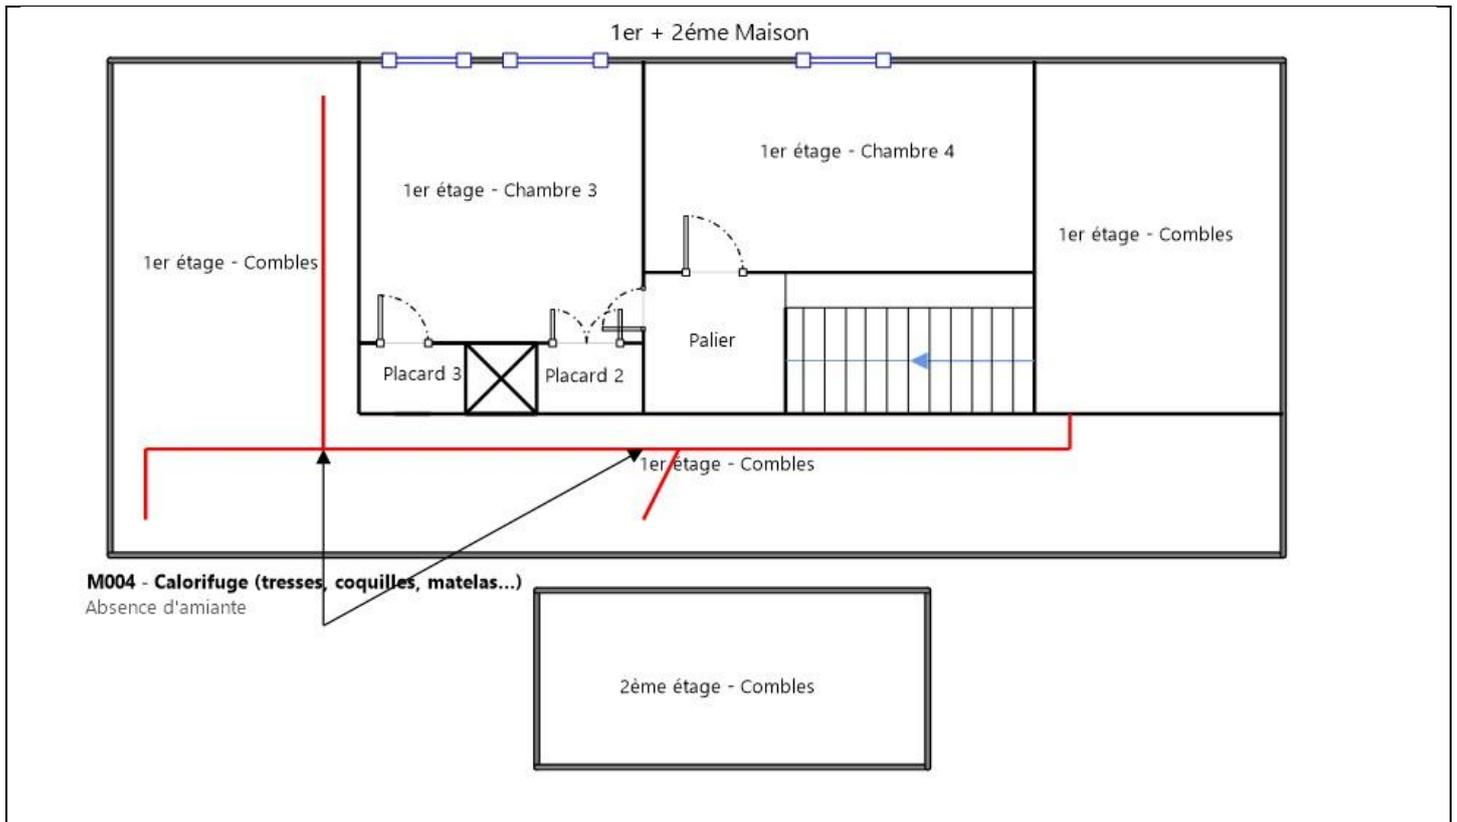
7.1 - Annexe - Schéma de repérage

Conduit en fibro-ciment		Dalles de sol	<p>Nom du propriétaire : OFFICE NATIONAL DES FORETS Adresse du bien : 1854 Rue de la Maison Forestière 27290 ECAQUELON</p>
	Conduit autre que fibro-ciment		Carrelage	
	Brides		Colle de revêtement	
	Dépôt de Matériaux contenant de l'amiante		Dalles de faux-plafond	
	Matériau ou produit sur lequel un doute persiste		Toiture en fibro-ciment	
	Présence d'amiante		Toiture en matériaux composites

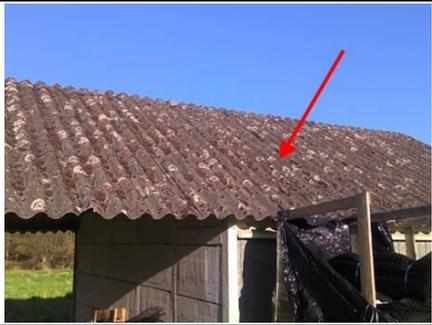
Localisation	Identifiant + Description	Conclusion (justification)	Etat de conservation** et préconisations*	Photo
Rez de jardin - Garage + préau (toiture)	<u>Identifiant:</u> M001 <u>Description:</u> Plaques en fibres-ciment (y compris plaques « sous tuiles ») <u>Liste selon annexe.13-9 du CSP:</u> B	Présence d'amiante (sur jugement de l'opérateur)	Matériau dégradé (étendue ponctuelle) Résultat EP** Préconisation : Il est recommandé de réaliser une évaluation périodique.

<p>Photo n° PhA001 Localisation : Rez de jardin - Garage + préau (toiture) Ouvrage : 1 - Couvertures, Toitures, Terrasses et étanchéités - Plaques ondulées et planes Partie d'ouvrage : Plaques en fibres-ciment (y compris plaques « sous tuiles ») Description : Plaques en fibres-ciment (y compris plaques « sous tuiles ») Localisation sur croquis : M001</p>

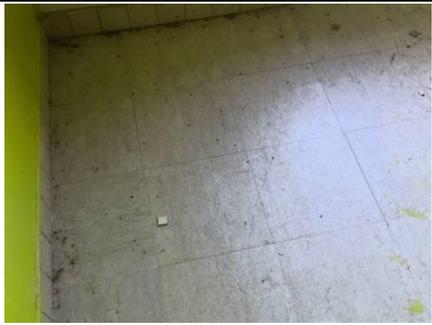
Rez de chaussée - Chambre 2 sol	<u>Identifiant:</u> M002 <u>Description:</u> Dalle de sol <u>Liste selon annexe.13-9 du CSP:</u> B	Présence d'amiante (sur jugement de l'opérateur)	Matériau non dégradé Résultat EP** Préconisation : Il est recommandé de réaliser une évaluation périodique.

<p>Photo n° PhA002 Localisation : Rez de chaussée - Chambre 2 sol Ouvrage : 5 - Planchers et planchers techniques - Revêtements de sols Partie d'ouvrage : Dalle de sol Description : Dalle de sol Localisation sur croquis : M002</p>

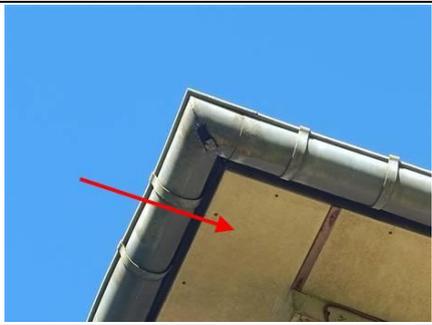
Maison cache moineau	<u>Identifiant:</u> M003 <u>Description:</u> Plaques <u>Liste selon annexe.13-9 du CSP:</u> B	Présence d'amiante (sur jugement de l'opérateur visuel non accessible)	Matériau non dégradé Résultat EP** Préconisation : Il est recommandé de réaliser une évaluation périodique.

<p>Photo n° PhA003 Localisation : Maison cache moineau Ouvrage : 2 - Parois verticales extérieures et Façades - Façades légères, murs rideaux, bardages, panneaux sandwich Partie d'ouvrage : Plaques Description : Plaques Localisation sur croquis : M003</p>

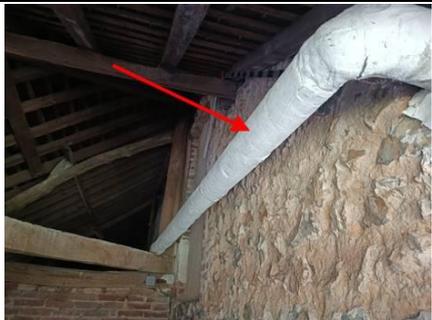
<p>Photo n° PhA004 Localisation : Maison Combles 1er Ouvrage : 6 - Conduits et accessoires intérieurs - Conduits de fluides (air, eau, vapeur, fumée, échappement, autres fluides) Partie d'ouvrage : Calorifuge (tresses, coquilles, matelas...) Description : Calorifuge (tresses, coquilles, matelas...) Localisation sur croquis : M004</p>

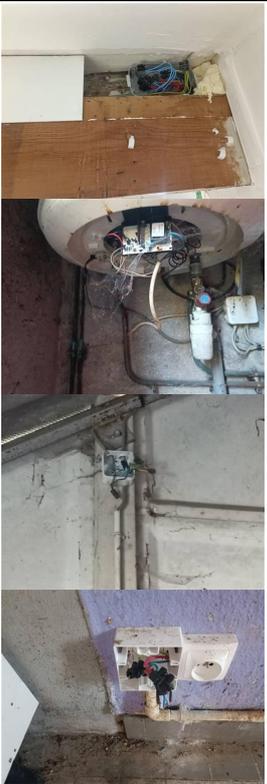
B7.3 d	<p>L'installation électrique comporte au moins une connexion avec une partie active nue sous tension accessible.</p> <p>Remarques : Présence de connexion de matériel électrique présentant des parties actives nues sous tension ; Faire intervenir un électricien qualifié afin de remplacer les matériels présentant des parties actives nues sous tension (EX: photos)</p>

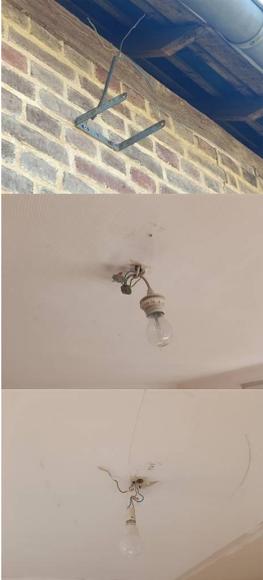
N° Article (1)	Libellé et localisation (*) des anomalies	N° Article (2)	Libellé des mesures compensatoires (3) correctement mises en œuvre	Photos
B7.3 e	<p>L'installation électrique comporte au moins un dispositif de protection avec une partie active nue sous tension accessible.</p> <p>Remarques : Présence de dispositif de protection de matériel électrique présentant des parties actives nues sous tension ; Faire intervenir un électricien qualifié afin de remplacer les matériels présentant des parties actives nues sous tension (EX: photos)</p>

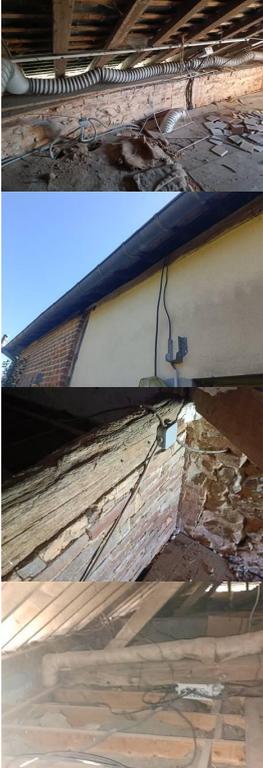
B8.3 e	<p>Au moins un conducteur isolé n'est pas placé sur toute sa longueur dans un conduit, une goulotte ou une plinthe ou une huisserie, en matière isolante ou métallique, jusqu'à sa pénétration dans le matériel électrique qu'il alimente.</p> <p>Remarques : Présence de conducteurs électriques non protégés mécaniquement ; Faire intervenir un électricien qualifié afin d'installer des protections mécanique sur les conducteurs non protégés (EX: photos)</p>

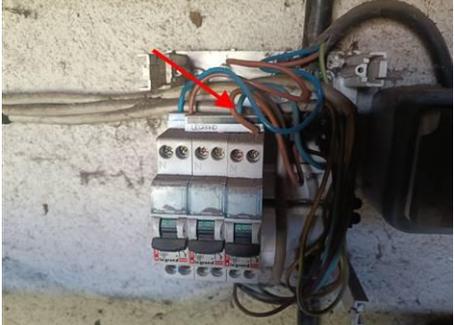
<p>Photo PhEle001 Libellé de l'anomalie : B4.3 f3 A l'intérieur du tableau, la section d'au moins un conducteur alimentant les dispositifs de protection n'est pas adaptée au courant de réglage du disjoncteur de branchement. Remarques : La section des conducteurs de la canalisation alimentant le tableau de répartition est inadaptée au courant de réglage du disjoncteur de branchement ; Faire intervenir un électricien qualifié afin de remplacer les conducteurs d'alimentation du tableau par des conducteurs de section adaptée (EX: photo)</p>

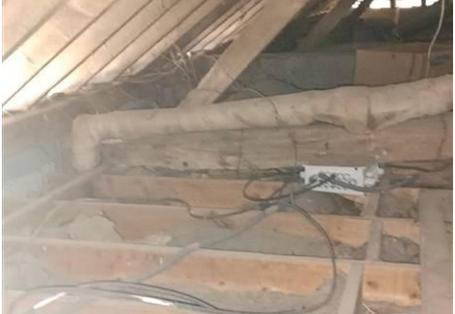
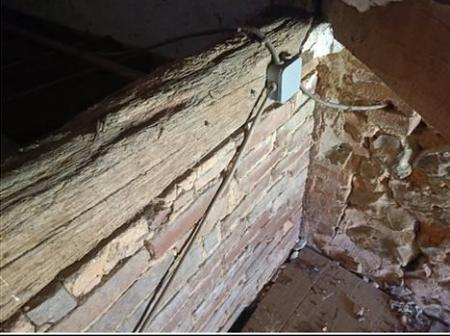
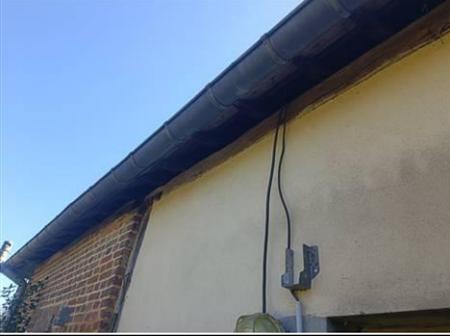
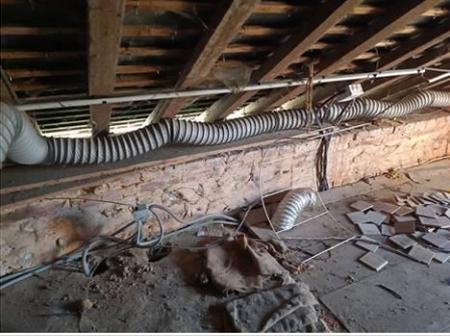
<p>Photo PhEle002 Libellé de l'anomalie : B8.3 e Au moins un conducteur isolé n'est pas placé sur toute sa longueur dans un conduit, une goulotte ou une plinthe ou une huisserie, en matière isolante ou métallique, jusqu'à sa pénétration dans le matériel électrique qu'il alimente. Remarques : Présence de conducteurs électriques non protégés mécaniquement ; Faire intervenir un électricien qualifié afin d'installer des protections mécanique sur les conducteurs non protégés (EX: photos)</p>

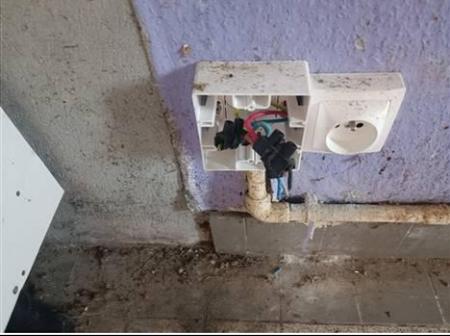
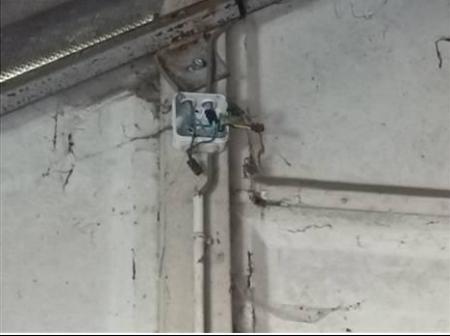
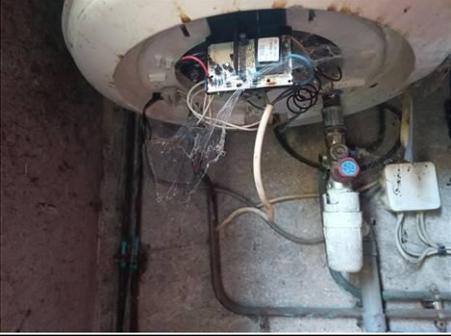
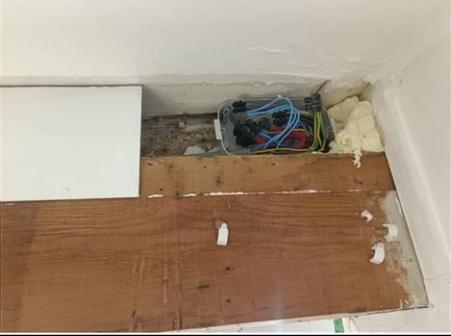
<p>Photo PhEle003 Libellé de l'anomalie : B7.3 d L'installation électrique comporte au moins une connexion avec une partie active nue sous tension accessible. Remarques : Présence de connexion de matériel électrique présentant des parties actives nues sous tension ; Faire intervenir un électricien qualifié afin de remplacer les matériels présentant des parties actives nues sous tension (EX: photos)</p>

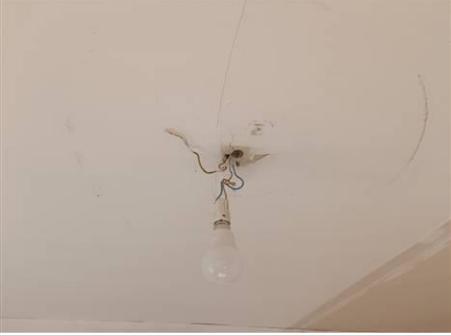
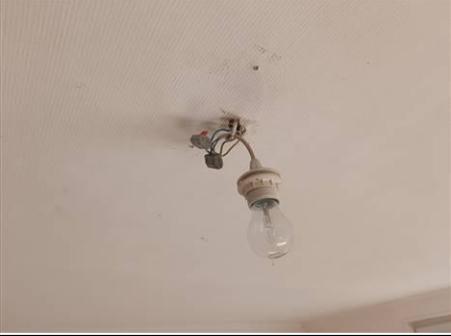
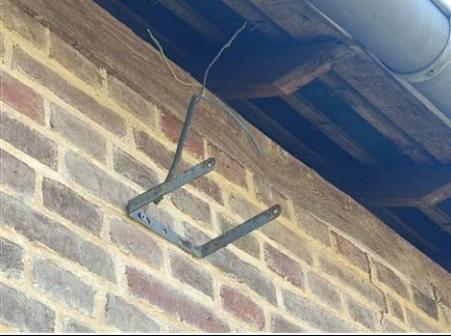
<p>Photo PhEle004 Libellé de l'anomalie : B7.3 e L'installation électrique comporte au moins un dispositif de protection avec une partie active nue sous tension accessible. Remarques : Présence de dispositif de protection de matériel électrique présentant des parties actives nues sous tension ; Faire intervenir un électricien qualifié afin de remplacer les matériels présentant des parties actives nues sous tension (EX: photos)</p>

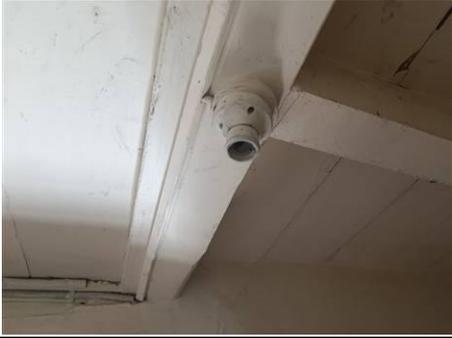
B8.3 a	<p>L'installation comporte au moins un matériel électrique vétuste.</p> <p>Remarques : Présence de matériel électrique vétuste (douilles, interrupteurs, socles de prise...) ; Faire intervenir un électricien qualifié afin de remplacer les matériels électriques vétustes (EX: photo)</p>

<p>Photo PhEle005 Libellé de l'anomalie : B8.3 a L'installation comporte au moins un matériel électrique vétuste. Remarques : Présence de matériel électrique vétuste (douilles, interrupteurs, socles de prise...) ; Faire intervenir un électricien qualifié afin de remplacer les matériels électriques vétustes (EX: photo)</p>

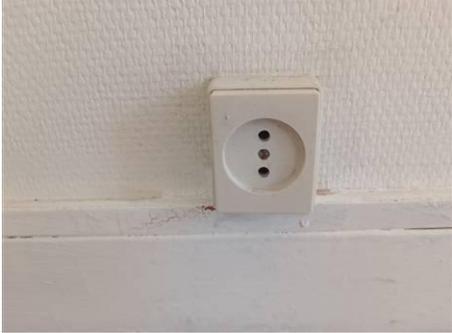
<p>Photo PhEle006 Libellé de l'information complémentaire : B11 c2 Au moins un socle de prise de courant ne possède pas un puits de 15 mm.</p>
