## DOSSIER DE DIAGNOSTICS TECHNIQUES

**Référence : 19 - 1507 OFFICE NATIONAL DES FORÊTS 15.12.25**

| <u>Bien</u> : | Maison individuelle |
| <u>Adresse</u> : | MAISON FORESTIERE DE BELLEMPRISE<br>rue du Poteau Maitre Jean<br>76340 RIEUX |

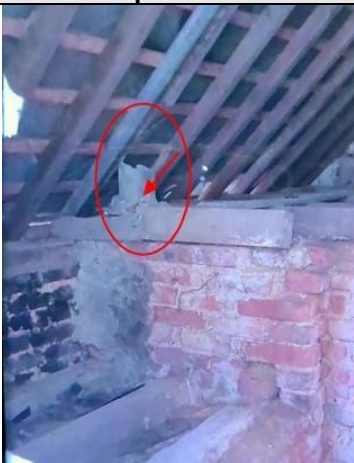
| ELEMENT : Conduit de fluide | | |

| ELEMENT : Conduit de fluide | | |
|---|---|---|
| Action Corrective de 2nd niveau | | |

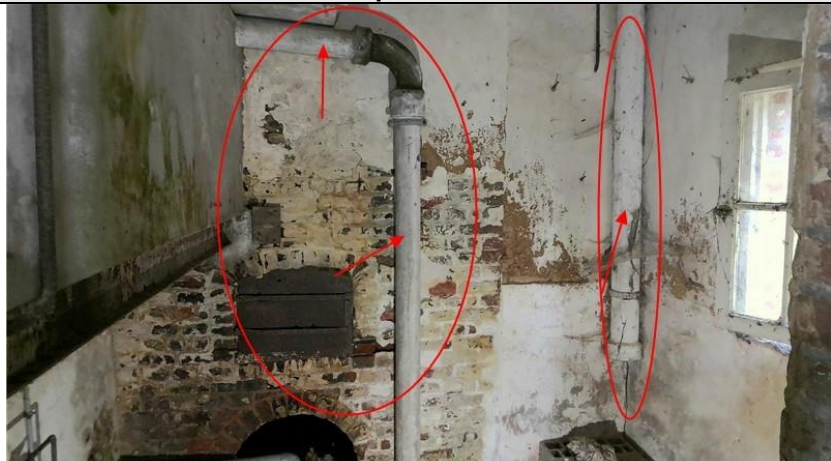
| ELEMENT : Conduits de fluides | | |

| ELEMENT : Conduits de fluides | | |
|---|---|---|
| Evaluation périodique | | |

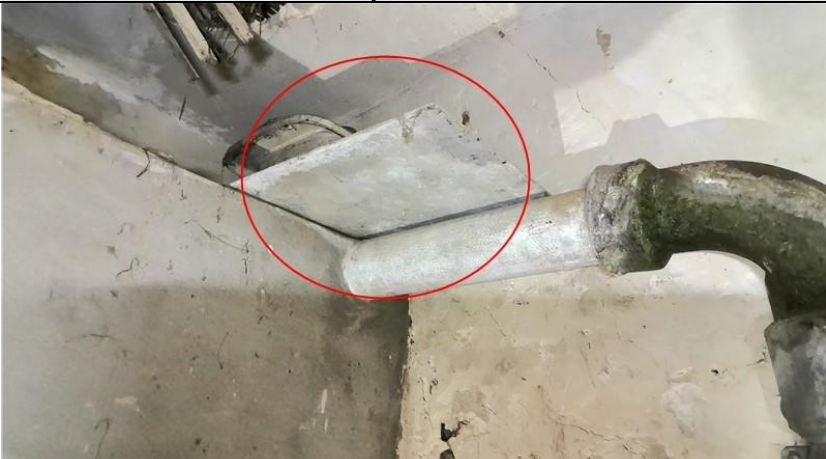
| ELEMENT : Plaque plane | | |

| ELEMENT : Plaque plane | | |
|---|---|---|
| Evaluation périodique | | |

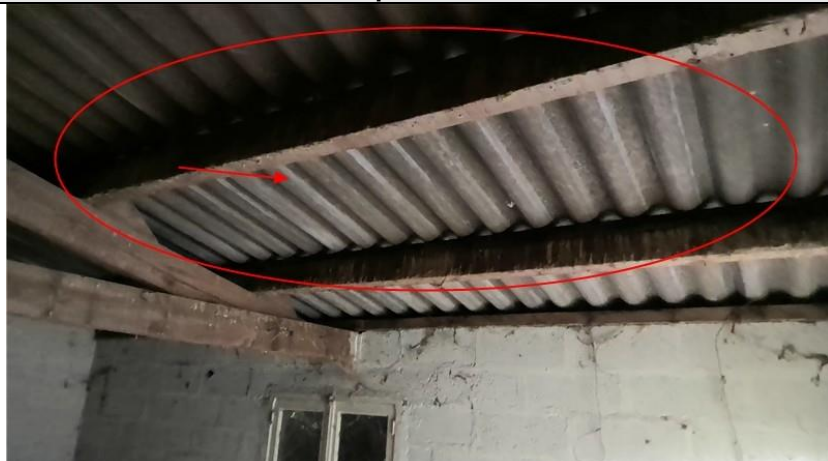
| ELEMENT : Plaques ondulées | | |

| ELEMENT : Plaques ondulées | | |
|---|---|---|
| Evaluation périodique | | |

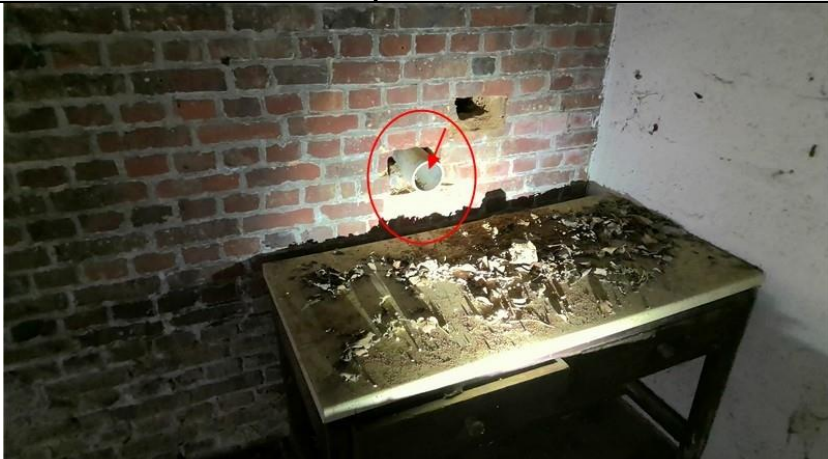
| ELEMENT : Conduit de fluide | | |

| ELEMENT : Conduit de fluide | | |
|---|---|---|
| Evaluation périodique | | |

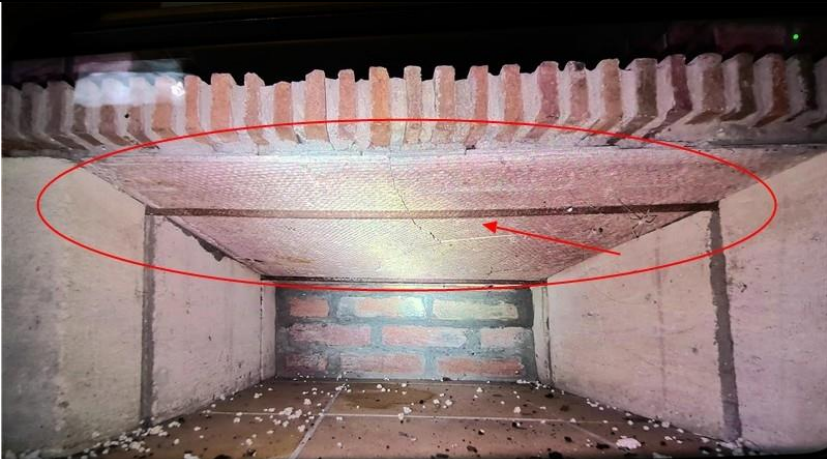
| ELEMENT : Plaque Plane | | |

| ELEMENT : Plaque Plane | | |
|---|---|---|
| Evaluation périodique | | |

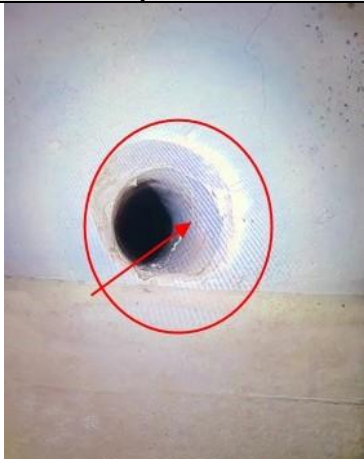
| ELEMENT : Conduit de fluide | | |

| ELEMENT : Conduit de fluide | | |
|---|---|---|
| Evaluation périodique | | |

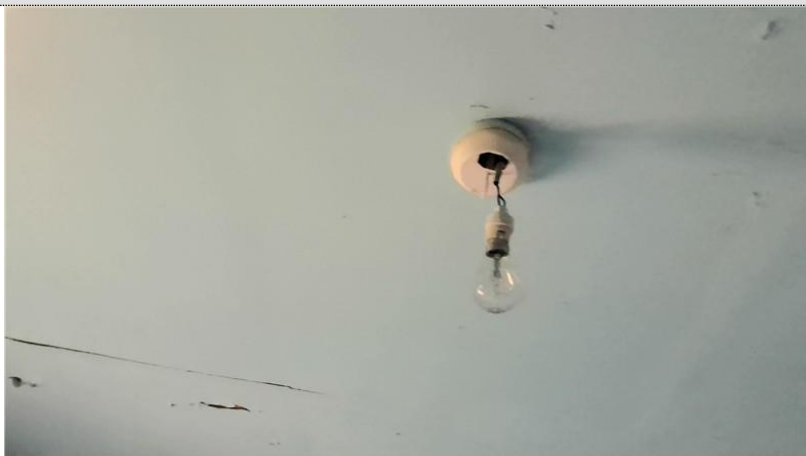
Domaine : **Prise de terre et installation de mise à la terre**

Contrainte : **Tous les CIRCUITS autres que ceux alimentant des socles de prises de courant sont reliés à la terre.**

Anomalie : Au moins un CIRCUIT (n'alimentant pas des socles de prises de courant) n'est pas relié à la terre.

Observation(s) : (Anomalie compensée), Absence de terre sur les points lumineux

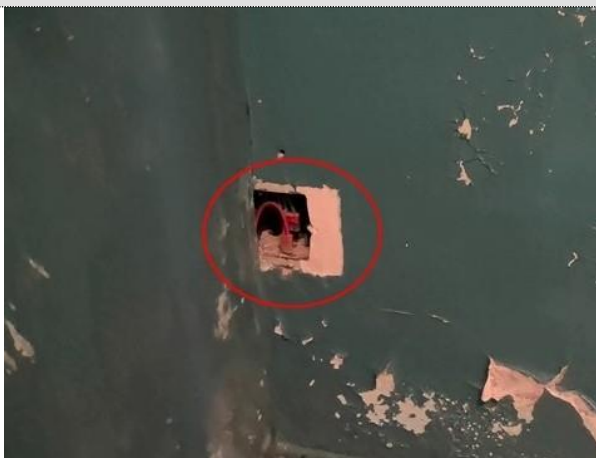
Domaine : **Matériels présentant des risques de CONTACT DIRECT avec des éléments sous tension**

Contrainte : **ENVELOPPE des MATERIELS ELECTRIQUES en place et non détériorée.**

Anomalie : L'ENVELOPPE d'au moins un matériel est manquante ou détériorée.

Observation(s) : Absence de cache de protection sur boîtier de dérivation avec risque de contact direct.

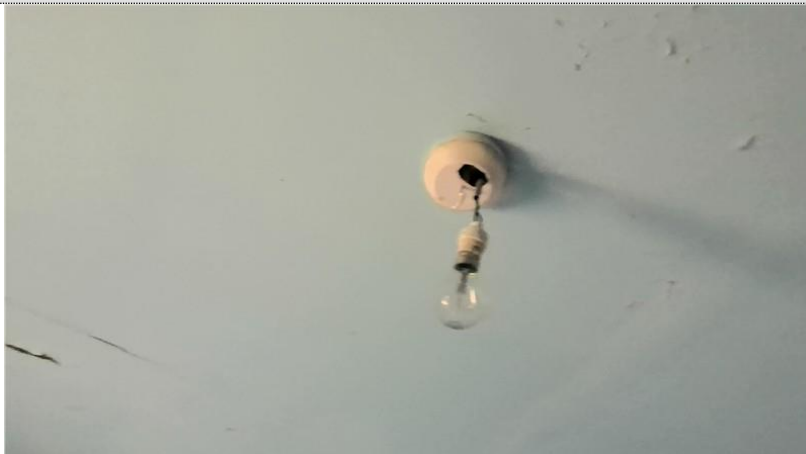
Domaine : **MATERIELS ELECTRIQUES** vétustes ou inadaptés à l'usage

Contrainte : **CONDUCTEURS** isolés protégés mécaniquement par conduits, goulottes, plinthes ou huisseries en matière isolante ou métallique.

| <u>Anomalie :</u> | Au moins un CONDUCTEUR isolé n'est pas placé sur toute sa longueur dans un conduit, une goulotte, une plinthe ou une huisserie, en matière isolante ou métallique, jusqu'à sa pénétration dans le MATERIEL ELECTRIQUE qu'il alimente. |
| <u>Observation(s)</u> | Câbles apparents. |
