# Dossier de Diagnostic **Technique**

**MISSION N° : 781801453**

Nom : **OFFICE NATIONAL DES FORETS**  
Adresse : **Maison Forestière de la ROTISSERIE DES LOGES**  
**Carrefour des Six Chiens**  
Ville : **78100 SAINT GERMAIN EN LAYE**

| Accompagnateur : <b>OFFICE NATIONAL DES FORETS (PROPRIETAIRE)</b> | Opérateur : <b>EPPE Alexandre</b> | Étage : <b>RDC</b> |

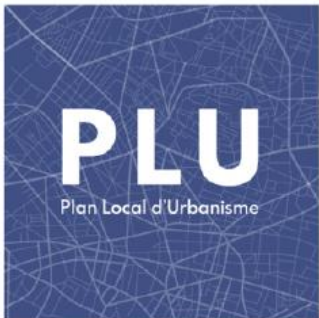
| photo | description | conseils |
|---|---|---|
| | <p>Selon le Plan Local d'Urbanisme (PLU) de Saint-Germain-en-Laye, les matériaux et couleurs des façades doivent s'harmoniser avec l'environnement bâti existant. Les teintes vives ou discordantes sont à éviter, privilégiant des couleurs sobres et cohérentes avec les constructions avoisinantes. Les matériaux utilisés doivent être de qualité, assurant une intégration esthétique et durable dans le paysage urbain.</p> <p>Selon le Plan Local d'Urbanisme (PLU) de Saint-Germain-en-Laye, les pompes à chaleur doivent être installées de manière discrète, intégrées à l'architecture du bâtiment, et ne pas être visibles depuis les espaces publics, afin de préserver l'esthétique urbaine.</p> | <p>Façades : Consultez le service urbanisme pour valider la conformité de vos projets avant toute modification.</p> <p>PAC : Il est recommandé de contacter le service urbanisme de la mairie afin d'obtenir des informations détaillées sur les démarches administratives à entreprendre, les réglementations en vigueur et les éventuelles restrictions applicables à l'installation de pompes à chaleur. Cette consultation permet d'assurer la conformité du projet aux exigences locales en matière d'urbanisme et d'environnement.</p> |
