# Dossier de Diagnostic Technique

**MISSION N° : 781801454**

Nom : **OFFICE NATIONAL DES FORETS**  
Adresse : **Maison Forestière de la ROTISSERIE DES LOGES**  
**Carrefour des Six Chiens**  
Ville : **78100 SAINT GERMAIN EN LAYE**

| Type : <b>Restaurant</b> | Nbre pièces : | Lot : |

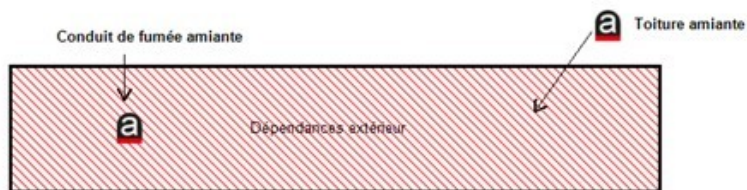
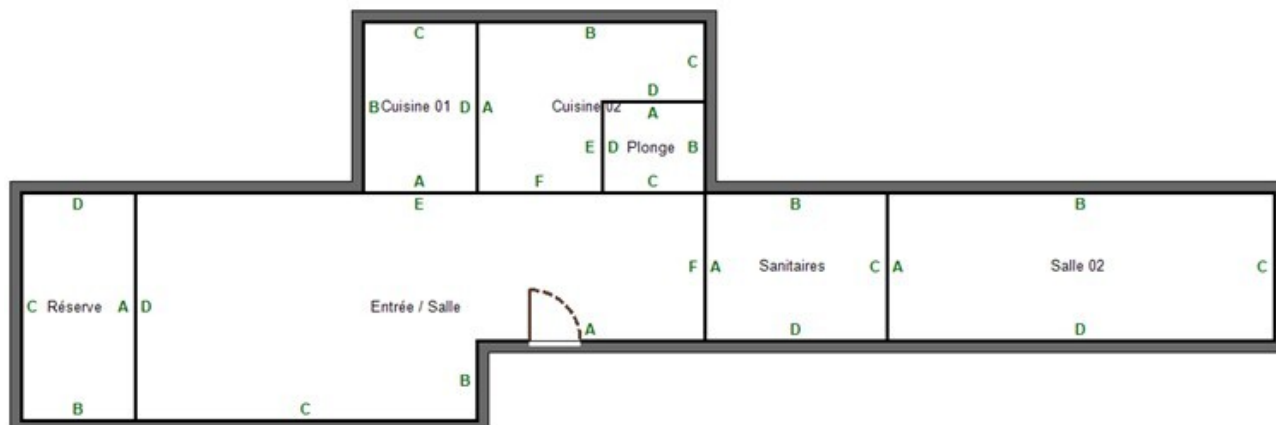
# Croquis

**Extérieur (Plaques (AC2)) : Ensemble toiture dépendances**

**Extérieur (Conduits de fumée en fibres-ciment (EP)) : Sur toiture dépendances**
