SYNTHESE DE VOS DIAGNOSTICS  
SER/23/19384 - 03/03/2023

Adresse :  
2 rue de la Garenne  
Commune :  
76130 Mont-Saint-Aignan

# DPE Diagnostic de performance énergétique (logement)

Type de bien : Maison Individuelle  
Année de construction : 1948 - 1974  
Surface habitable : 192,81 m<sup>2</sup>

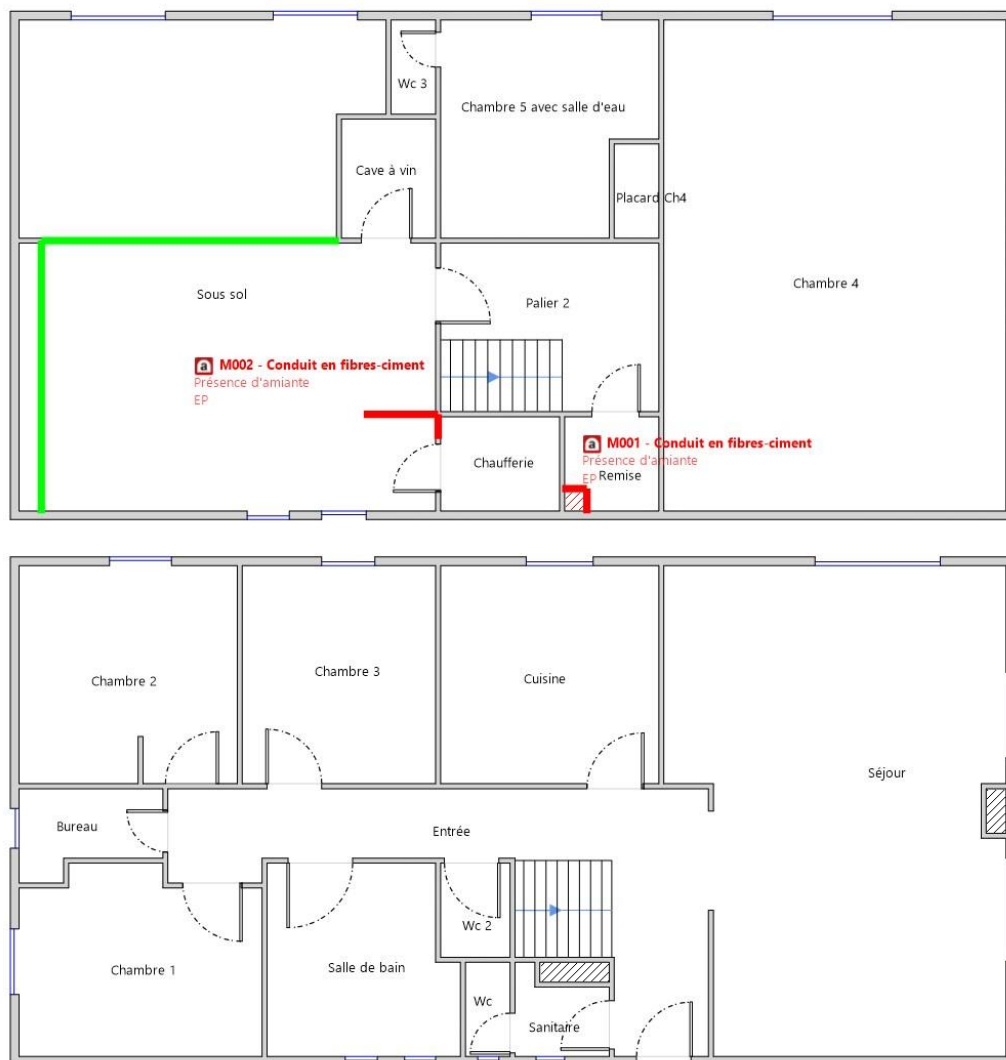
## A - Schéma de repérage

| Localisation | Identifiant + Description | Conclusion (justification) | Etat de conservation** et préconisations* | Photo |
|---|---|---|---|---|
| Remise | Identifiant: M001<br>Description: Conduit en fibres-ciment<br>Liste selon annexe.13-9 du CSP: B | Présence d'amiante (Sur jugement de l'opérateur) | Matériau non dégradé<br><br><b>Résultat</b> EP**<br><br><b>Préconisation</b> : Il est recommandé de réaliser une évaluation périodique. | |
| Sous sol | Identifiant: M002<br>Description: Conduit en fibres-ciment<br>Liste selon annexe.13-9 du CSP: B | Présence d'amiante (Sur jugement de l'opérateur) | Matériau dégradé (étendue ponctuelle)<br><br><b>Résultat</b> EP**<br><br><b>Préconisation</b> : Il est recommandé de réaliser une évaluation périodique. | |

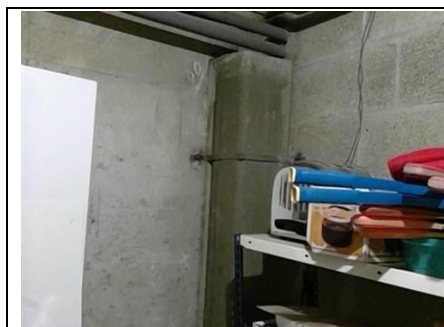
Photo n° PhA001  
Localisation : Remise  
Ouvrage : 6 - Conduits et accessoires intérieurs - Conduits de fluides (air, eau, vapeur, fumée, échappement, autres fluides)  
Partie d'ouvrage : Conduit en fibres-ciment  
Description : Conduit en fibres-ciment  
Localisation sur croquis : M001

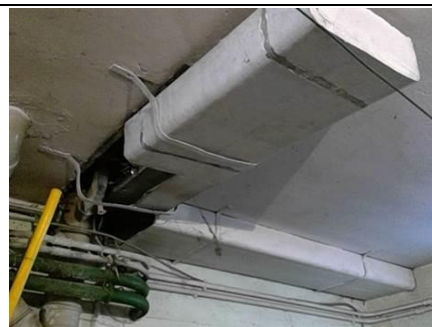
Photo n° PhA002

Localisation : Sous sol

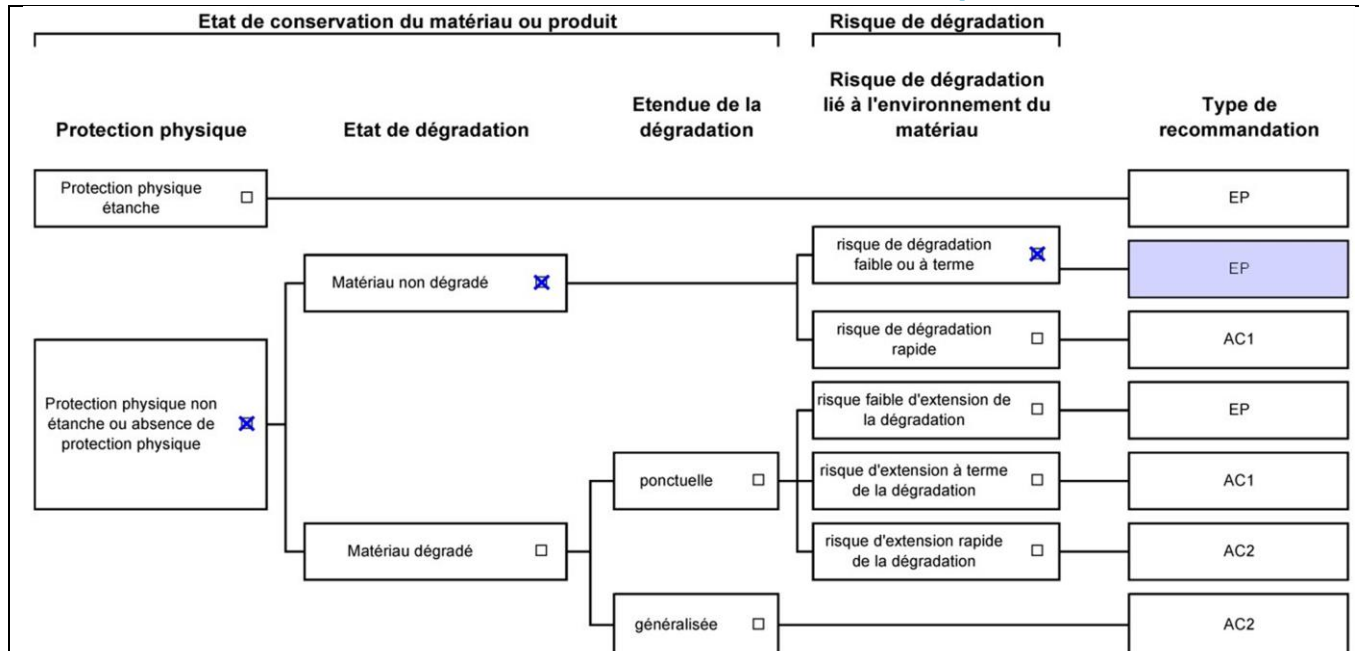
Matériau : Conduit en fibres-ciment

Résultat EP : Il est recommandé de réaliser une évaluation périodique.

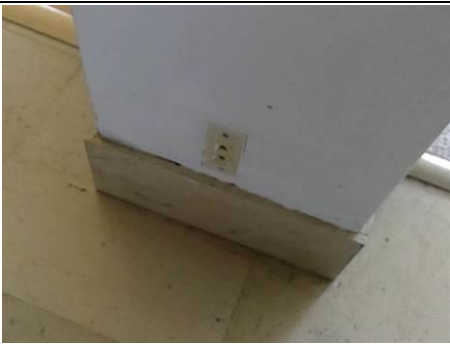
| | <p>Photo PhEle001<br/>Libellé de l'anomalie : B3.3.6 a1 Au moins un socle de prise de courant ne comporte pas de broche de terre.<br/>Remarques : Absence de conducteurs de protection ; Faire intervenir un électricien qualifié afin d'installer des conducteurs de protection</p> |

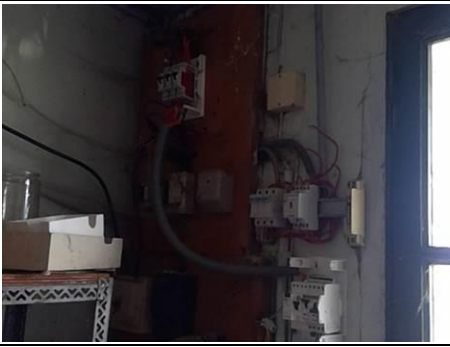
| | <p>Photo PhEle003<br/>Libellé de l'anomalie : B2.3.2 a L'installation électrique, située entre les bornes aval du disjoncteur de branchement non différentiel et les bornes aval du (des) dispositif(s) de protection différentielle protégeant l'ensemble de l'installation électrique, n'est pas de classe II ou ne présente pas une isolation équivalente à la classe II.<br/>Remarques : La liaison entre le disjoncteur de branchement et les bornes aval des dispositifs différentiels protégeant l'installation n'est pas de classe II ; Faire intervenir un électricien qualifié afin de remplacer la liaison</p> |

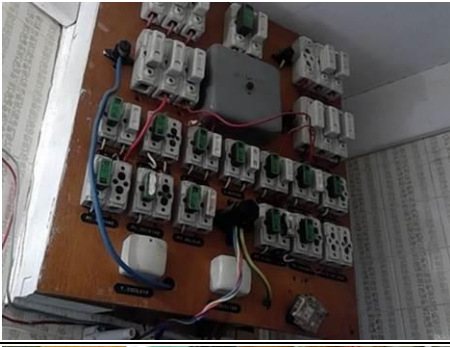
| | <p>Photo PhEle004<br/>Libellé de l'anomalie : B4.3 b Le type d'au moins un fusible ou un disjoncteur n'est plus autorisé (fusible à tabatière, à broches rechargeables, coupe-circuit à fusible de type industriel, disjoncteur réglable en courant protégeant des circuits terminaux).<br/>Remarques : Présence de fusible(s) de type à broche(s) rechargeable(s) ; Faire intervenir un électricien qualifié afin de remplacer le(s) fusible(s) de type à broche(s) rechargeable(s) par des protections autorisées</p> |

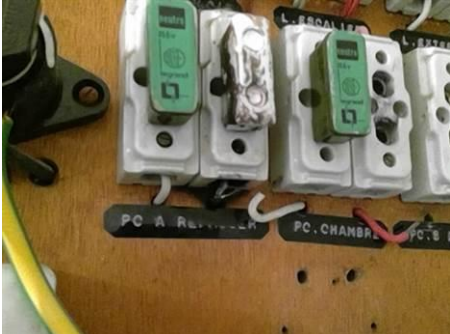
| | <p>Photo PhEle005<br/>Libellé de l'anomalie : B4.3 h Des conducteurs ou des appareillages présentent des traces d'échauffement.<br/>Remarques : Présence d'appareillage présentant des traces d'échauffement ; Faire intervenir un électricien qualifié afin de remplacer les appareils présentant des traces d'échauffement</p> |

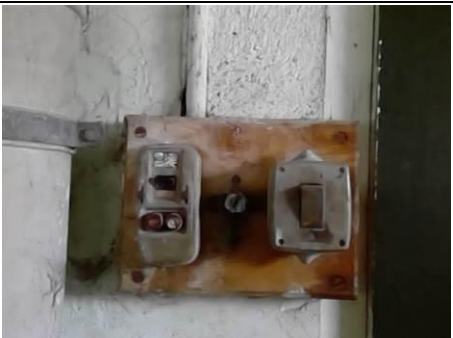
| | <p>Photo PhEle011<br/>Libellé de l'anomalie : B8.3 a L'installation comporte au moins un matériel électrique vétuste.<br/>Remarques : Présence de matériel électrique vétuste (douilles, interrupteurs, socles de prise...) ; Faire intervenir un électricien qualifié afin de remplacer les matériels électriques vétustes</p> |

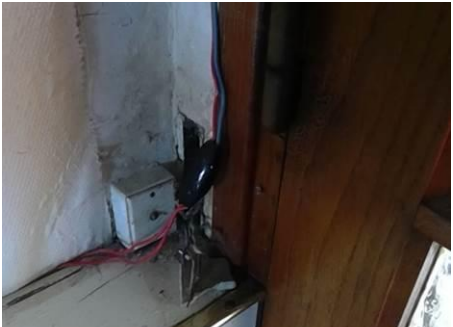
| | <p>Photo PhEle012<br/>Libellé de l'anomalie : B8.3 b L'installation comporte au moins un matériel électrique inadapté à l'usage.<br/>Remarques : Présence de matériel électrique inadapté à l'usage ; Faire intervenir un électricien qualifié afin de remplacer les matériels inadaptés par du matériel autorisé</p> |
