# DOSSIER DE DIAGNOSTICS TECHNIQUES

**Référence : ADIRS-2601-008**

**Maison individuelle**

## RAPPORT DE CONSTAT DE L'ETAT PARASITAIRE

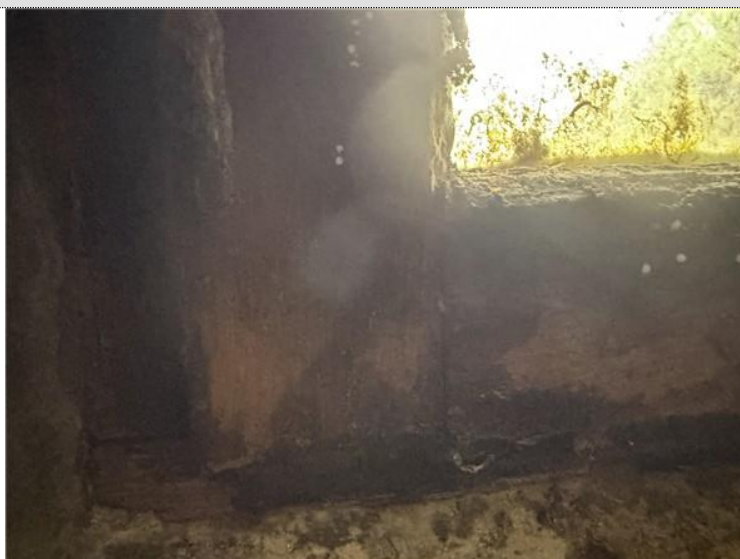
Escalier n°1(1er SS) : Fenêtre Dormant intérieur Toutes zones (Bois - Peinture)

| Parties d'Immeubles bâties non bâties visitées | Ouvrages, Parties d'Ouvrages et éléments examinés | RESULTAT des constatations termites | RESULTAT Constatations des insecte(s) à larves xylophages | RESULTAT Constatations des champignons lignivores | Commentaire |
|---|---|---|---|---|---|
| | Fenêtre Dormant intérieur (Toutes zones) - Bois Peinture | - | - | Indice d'infestation de Champignons de pourriture fibreuse avec altération biologique<br>Ramollissement du bois, aspect spongieux | |

Résultat du diagnostic : Indice d'infestation de Champignons de pourriture fibreuse avec altération biologique  
Ramollissement du bois, aspect spongieux

Les champignons lignivores se développent dans des conditions précises. Ainsi, toute zone dont l'humidité relative des matériaux est anormalement élevée (plus de 20 %), peut-être, selon de fortes probabilités, le siège d'attaques fongiques. Dans les cas où des attaques de champignons lignivores sont décelées, nous préconisons le passage d'un homme de l'art spécialisé en traitement du bois.

**Important :** Tout traitement curatif impose selon les normes CE NF 14128 et FD CEN/TR 15003 en vigueur de s'assurer que l'immeuble de destination ait retrouvé des conditions normales en termes d'humidité et/ou de ventilation.

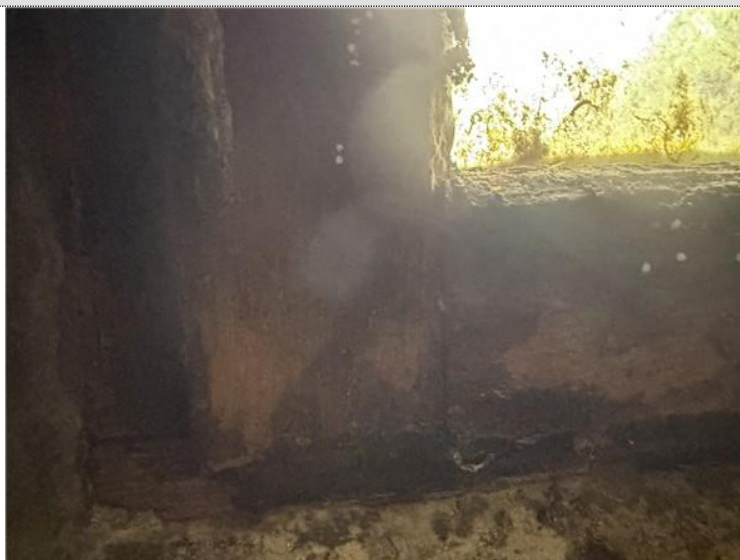
Escalier n°1(1er SS) : Fenêtre Ouvrant Intérieur Toutes zones (Bois - Peinture)

| Parties d'Immeubles bâties non bâties visitées | Ouvrages, Parties d'Ouvrages et éléments examinés | RESULTAT des constatations termites | RESULTAT Constatations des insecte(s) à larves xylophages | RESULTAT Constatations des champignons lignivores | Commentaire |
|---|---|---|---|---|---|
| | Fenêtre Ouvrant Intérieur (Toutes zones) - Bois Peinture | - | - | Indice d'infestation de Champignons de pourriture fibreuse avec altération biologique<br>Ramollissement du bois, aspect spongieux | |

Résultat du diagnostic : Indice d'infestation de Champignons de pourriture fibreuse avec altération biologique  
Ramollissement du bois, aspect spongieux

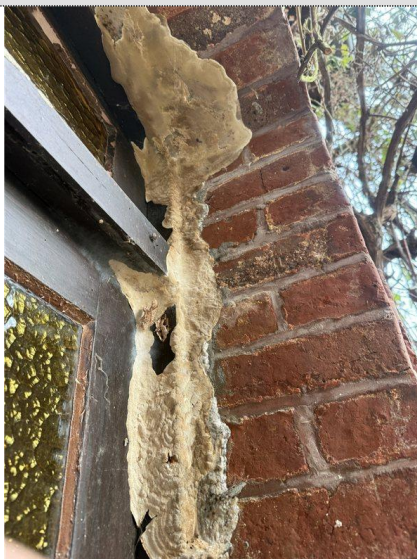
Entrée(RDC) : Porte Dormant extérieur Toutes zones (Bois - Peinture)

| Parties d'Immeubles bâties non bâties visitées | Ouvrages, Parties d'Ouvrages et éléments examinés | RESULTAT des constatations termites | RESULTAT Constatations des insecte(s) à larves xylophages | RESULTAT Constatations des champignons lignivores | Commentaire |
|---|---|---|---|---|---|
| | Porte Dormant extérieur (Toutes zones) - Bois Peinture | - | - | Indice d'infestation de Champignons de pourriture fibreuse avec altération biologique<br>Fructification (ou sporophore) - Polypore des caves | |

Résultat du diagnostic : Indice d'infestation de Champignons de pourriture fibreuse avec altération biologique  
Fructification (ou sporophore) - Polypore des caves

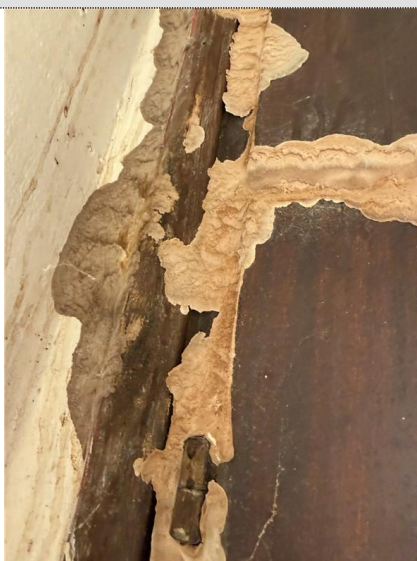
Entrée(RDC) : Porte Dormant intérieur Toutes zones (Bois - Peinture)

| Parties d'Immeubles bâties non bâties visitées | Ouvrages, Parties d'Ouvrages et éléments examinés | RESULTAT des constatations termites | RESULTAT Constatations des insecte(s) à larves xylophages | RESULTAT Constatations des champignons lignivores | Commentaire |
|---|---|---|---|---|---|
| | Porte Dormant intérieur (Toutes zones) - Bois Peinture | - | - | Indice d'infestation de Champignons de pourriture fibreuse avec altération biologique<br>Fructification (ou sporophore) - Polypore des caves | |

Résultat du diagnostic : Indice d'infestation de Champignons de pourriture fibreuse avec altération biologique  
Fructification (ou sporophore) - Polypore des caves

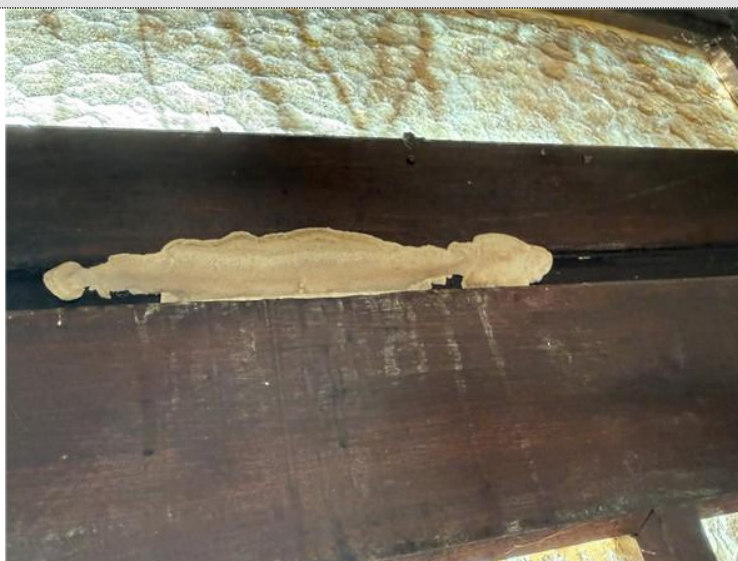
Entrée(RDC) : Porte Ouvrant Intérieur Toutes zones (Bois - Peinture)

| | Porte Ouvrant Intérieur (Toutes zones) - Bois Peinture | - | - | Indice d'infestation de Champignons de pourriture fibreuse avec altération biologique<br>Fructification (ou sporophore) - Polypore des caves | |

Résultat du diagnostic : Indice d'infestation de Champignons de pourriture fibreuse avec altération biologique  
Fructification (ou sporophore) - Polypore des caves

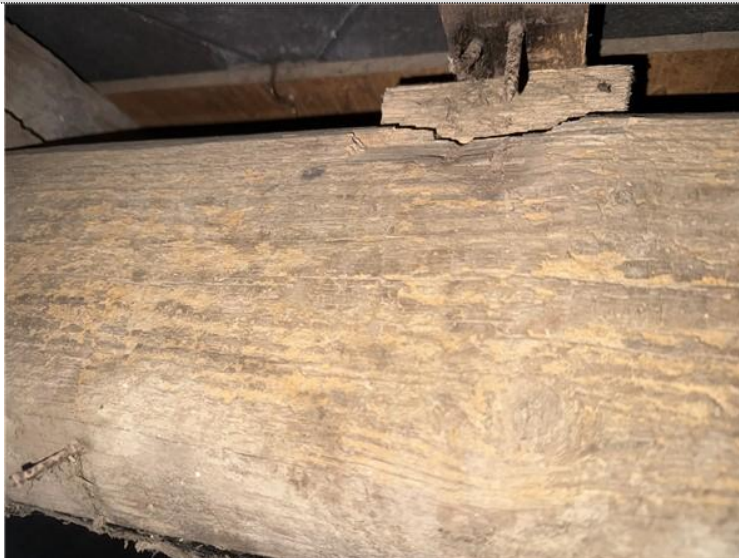
Grenier local chaudière(1er) : Plafond charpente (Bois)

Résultat du diagnostic : Indice d'infestation de Charançons du bois avec altération biologique Trous de sorties, Vermoulures

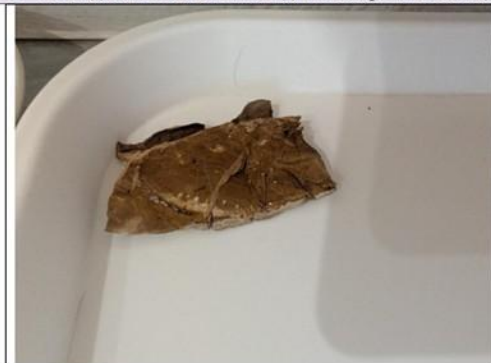
#### D – Photo(s) du ou des échantillon(s) à la réception du colis (P1)

Résultat(s) : P1 : *Donkioporia expansa* – P2 et P3 : *Penicillium sp*

Mycélium

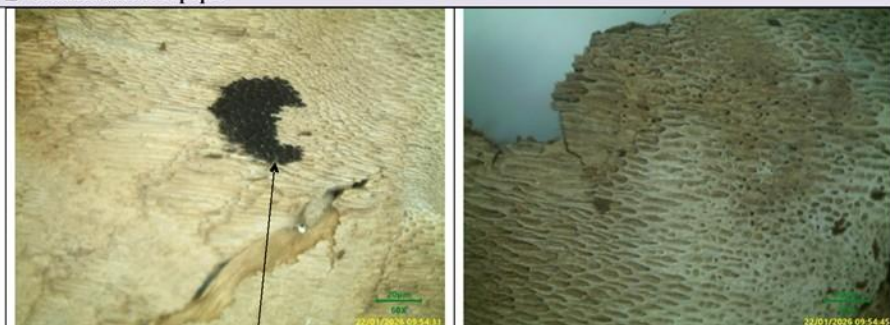
#### E – Examen macroscopique

**Basidiome** dur et coriace mais cassant lorsqu'il est sec, jusqu'à 2 cm d'épaisseur, à marge brusque, brun pâle. Hyménium sombre sienne à terre d'ombre brun, à pores circulaires ou anguleux à peine visibles, subiculum rouille à brun doré, de 1-3 mm d'épaisseur, séparé du substrat par une couche noire distincte. L'ensemble du basidiome devient noir au KOH.

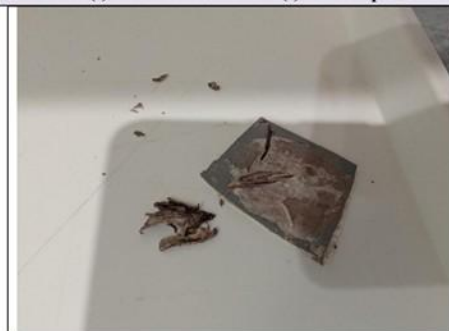
**D – Photo(s) du ou des échantillon(s) à la réception du colis (P2)**

Amas de moisissure.
