Constat de risque d'exposition au plomb CREP

Numéro de dossier : 8445
 Norme méthodologique employée : AFNOR NF X46-030
 Arrêté d'application : Arrêté du 19 août 2011
 Date du repérage : 01/02/2022

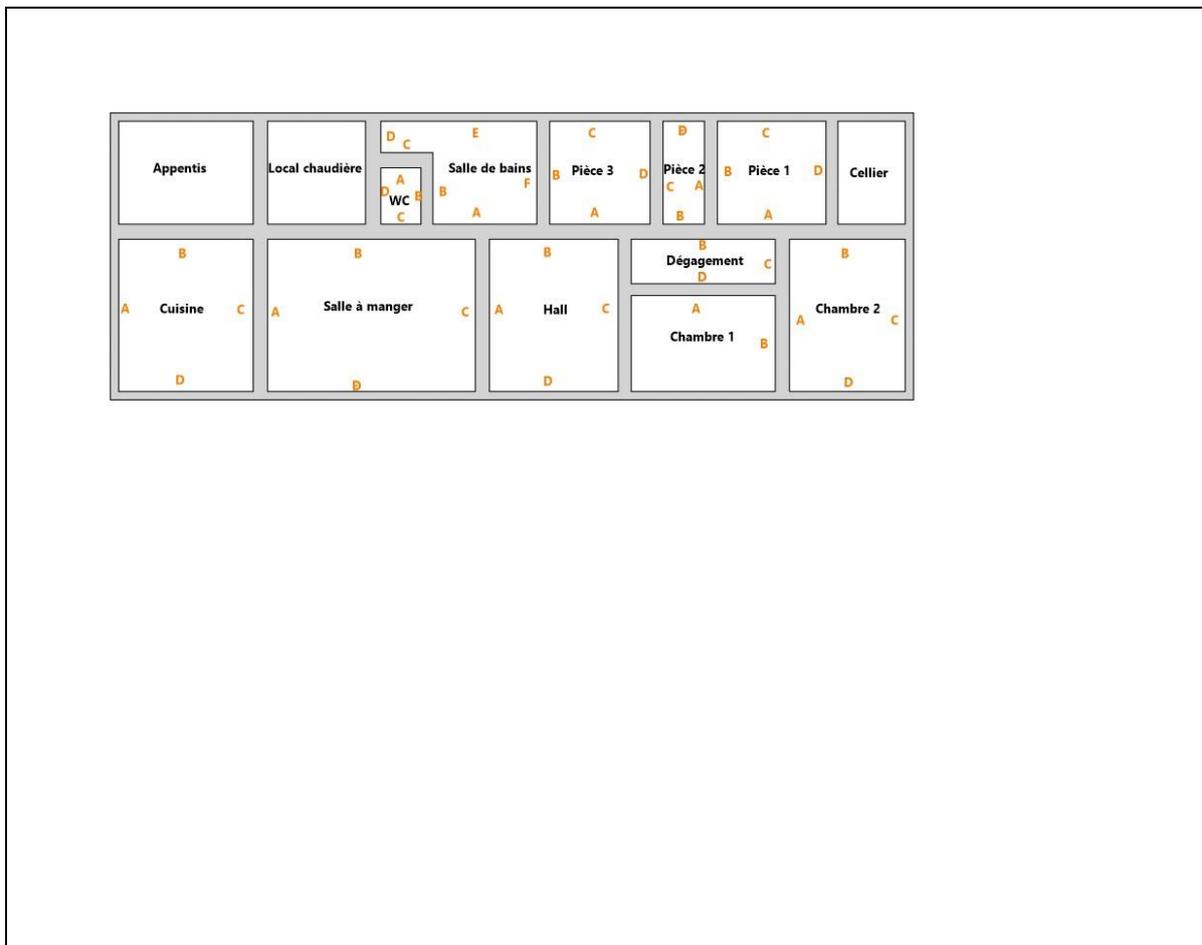
Localisation des mesures sur croquis de repérage

Afin de faciliter la localisation des mesures, l'auteur du constat divise chaque local en plusieurs zones, auxquelles il attribue une lettre (A, B, C ...) selon la convention décrite ci-dessous.

La convention d'écriture sur le croquis et dans le tableau des mesures est la suivante :

- la zone de l'accès au local est nommée «A» et est reportée sur le croquis. Les autres zones sont nommées «B», «C», «D», ... dans le sens des aiguilles d'une montre ;
- la zone «plafond» est indiquée en clair.
